98 年莫拉克颱風重大土石災例速報

98 年莫拉克颱風-高雄那瑪夏-002

現勘日期：98 年 09 月 11 日

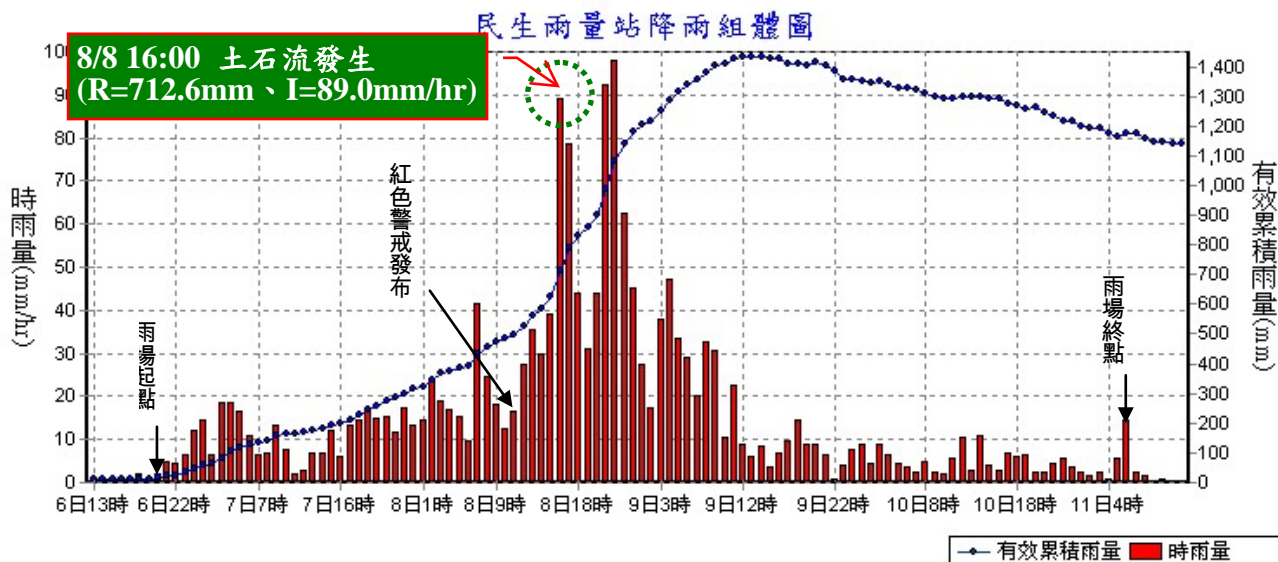
四、降雨組體圖

參考雨量站：高雄縣三民鄉民生村民生雨量站(測站編號：C1V160)

土石流警戒基準值：500mm
