99年凡那比颱風重大土石災例最速報

99年凡那比颱風

高雄縣一六龜鄉大津村

99年凡那比颱風-高雄六龜-001

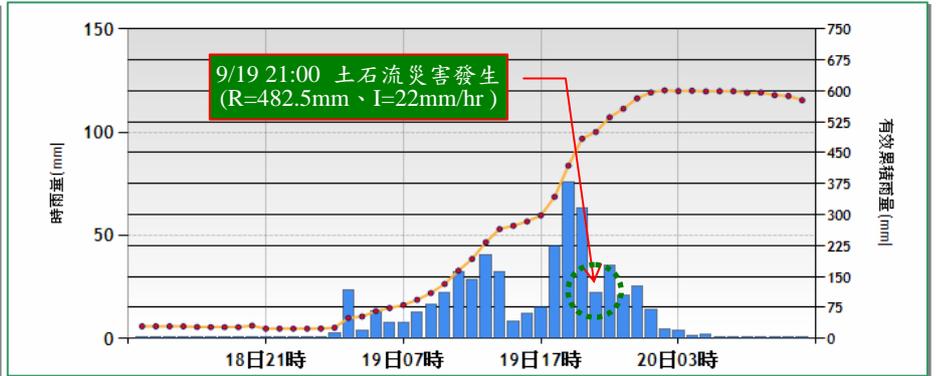
參考雨量站：大津(C1V340) 土石流警戒基準值：200mm

- ❖ 災區位置：津鳳宮(台 27 線 22.5k)
- ❖ 災害發生時間：9月19日 21時00分
- ❖ 災害類型：土石流(高縣 DF072)
- ❖ 有效累積雨量：482.5mm

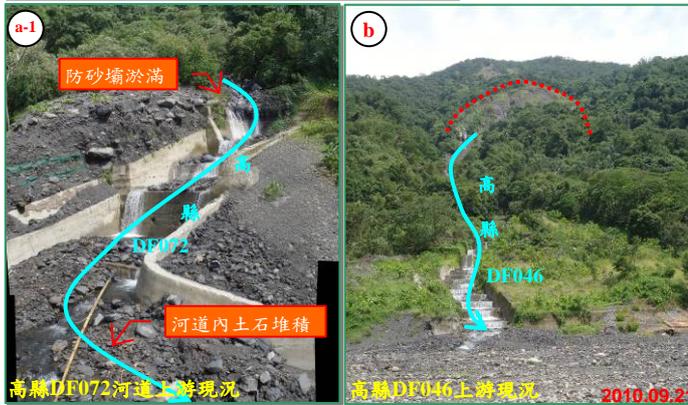
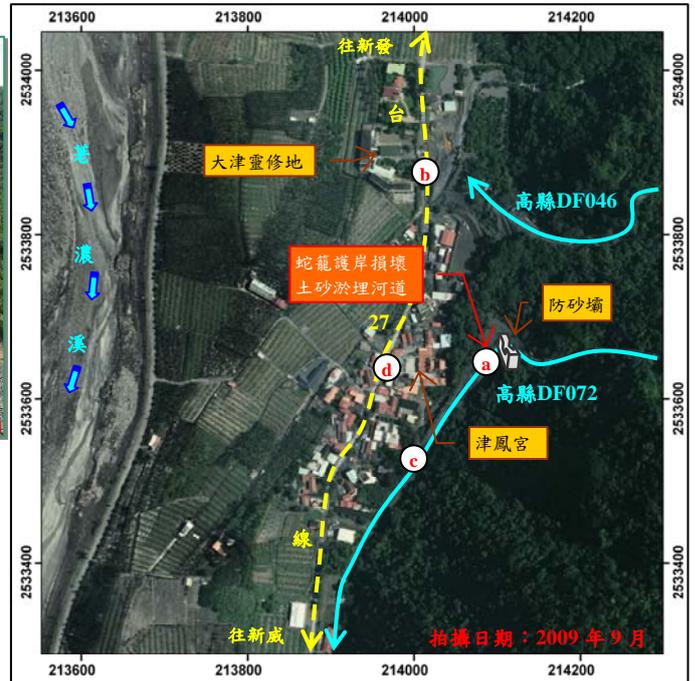
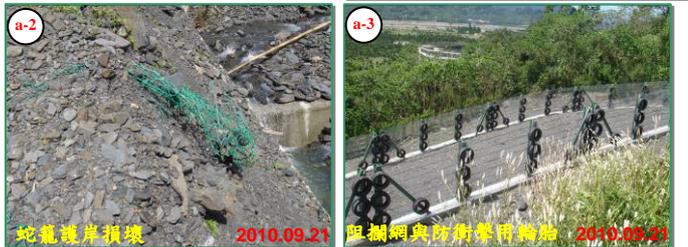
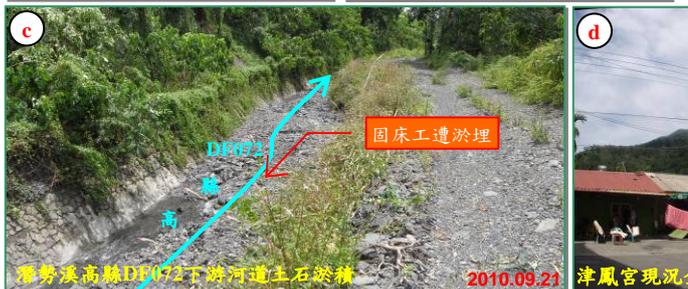
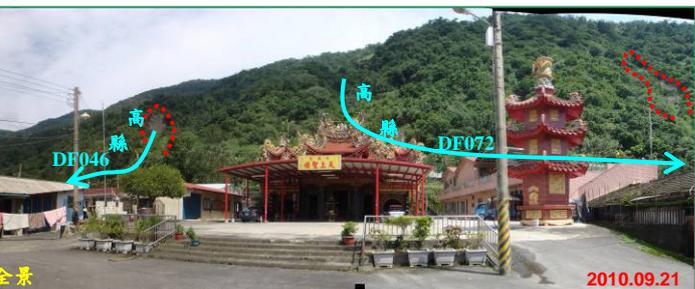
- ✓ 土石流潛勢溪流高縣 DF072 上游山坡地有多處零星崩塌，因本次凡那比颱風造成上游崩塌地擴大，原崩塌堆積土砂及新增崩塌土石經溪水運移至下游，河道內多數土石淤埋，所幸下游治理工程完善，並未對津鳳宮週邊民宅造成嚴重損害。
- ✓ 土石淤埋：約 200 立方公尺之土石堆積於土石流潛勢溪流高縣 DF072 河道。
