# 99 年凡那比颱風重大土石災例速報

99 年凡那比颱風-高雄六龜-003

現勘日期：99 年 09 月 25 日

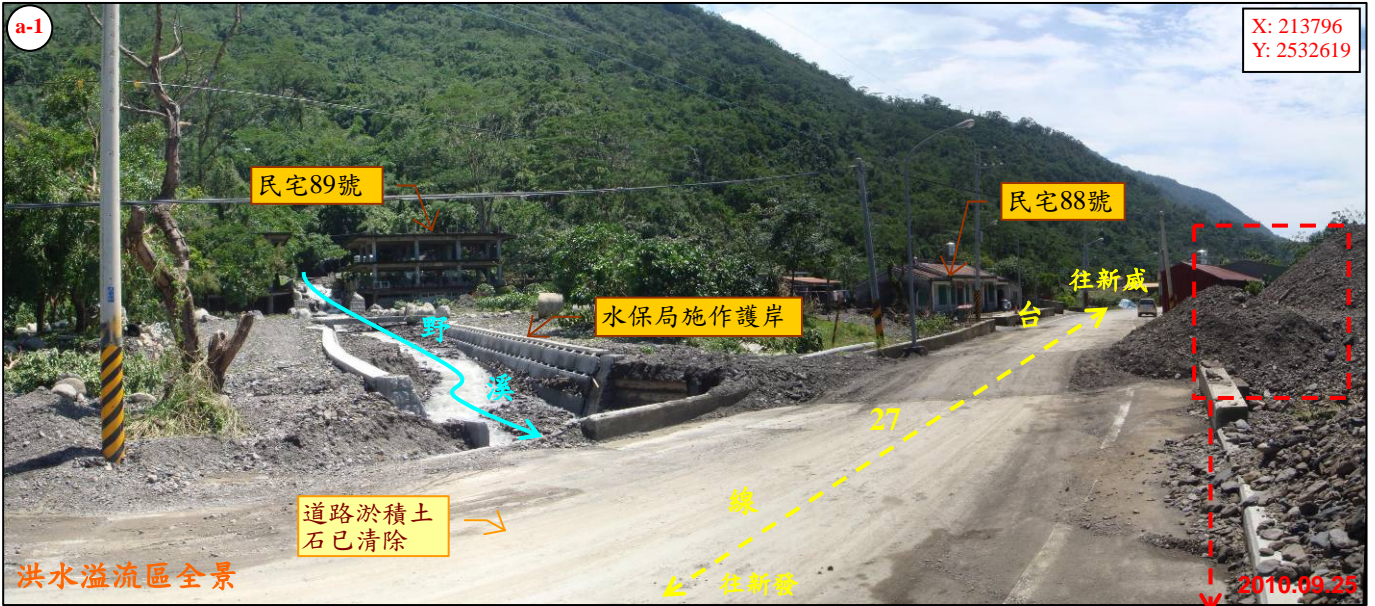
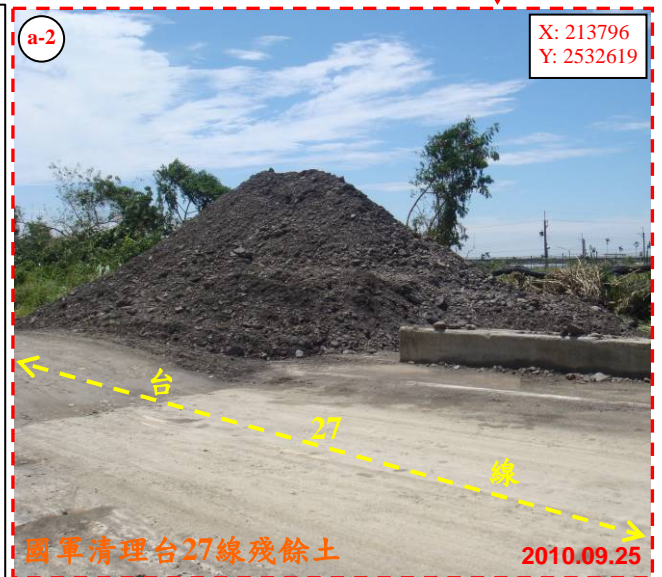
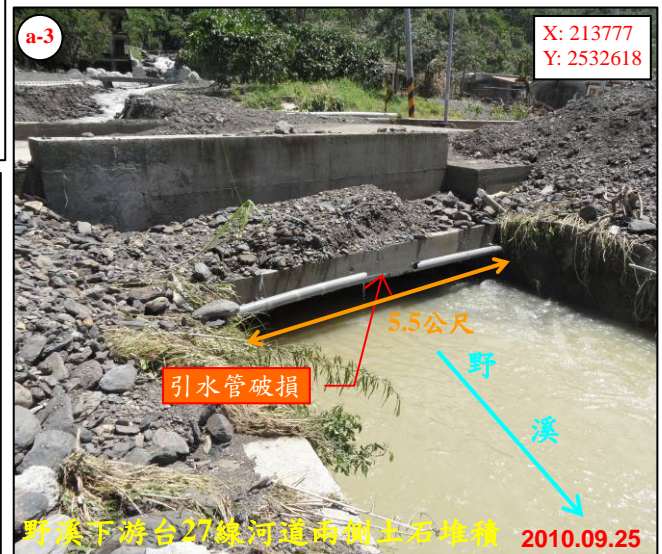
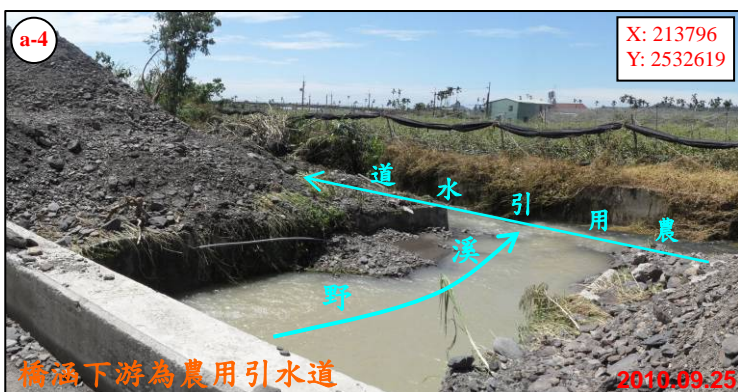
## 六、現況相片(1/3)

災害發生時間	99 年 9 月 19 日 20 時 00 分	資訊來源	大津村邱村長							
災害類型	土石流、洪水									
災損類型與災情描述	凡那比颱風為六龜地區帶來急促雨勢，其中大津村之社區活動中心以北約 250 公尺處之野溪因溪水暴漲，將上游零星崩塌處土石帶至台 27 線，造成省道台 27 線交通阻斷，所幸尚未對於周圍民宅造成破壞。 土石淤埋：約 600 立方公尺之土石堆積於台 27 線，另有大量土石淤埋河道。 土石堵塞：台 27 線箱涵與 89 號民宅前過水版橋下遭溪流挾帶之土石堵塞。									
災損統計	公共設施	道路：台 27 線因土石堆積導致交通阻斷。 給水設施：台 27 線旁居民牽引之導水管線破損。								
	人命/房舍/道路毀損統計	死亡	共 0 人	失蹤	共 0 人	受傷	共 0 人	房屋受損	約 0 戶	道路損毀
疏散避難情況	疏散時間：9 月 19 日上午 9 時		疏散人數：200 人							
	原先規劃避難處所： 天台山天台聖宮			本次疏散避難至何處： 天台山、活動中心、親戚家						
既有工程設施損壞情形	舊有水保局施作之護岸破損。

災害發生原因	此處地質為石質土，土壤組成為礫石、砂土，經過莫拉克颱風後東側山坡地有多處零星崩塌，而此次凡那比颱風挾帶雨勢急促，多數山溝野溪溪水暴漲，將上游處遭雨勢沖刷之崩塌土壤大量帶至下游台 27 線處，多數土石進入河道，使土石與水流不及排至荖濃溪，造成台 27 線箱涵發生土石堆積現象。
二次災害可能性	上游崩塌地尚保持裸露並未處理，且現場可明顯辨識週邊一百公尺內另有一更大規模之崩塌地，雖說該崩塌地並無民宅緊鄰其下，然而造成之崩塌土石將有可能成為下次土砂災害之料源，對下游保全對象造成威脅。
目前處置情況	1. 交通部公路總局第三區養護工程處進行台 27 線搶通工程。 2. 國軍八軍團協助六龜鄉公所執行救災作業與撤離民眾。
建議緊急處置措施	1. 由於崩塌狀況尚未穩定，應先行瞭解上游崩塌地是否可以遮蓋物防止雨水沖刷導致崩塌範圍擴大，天氣不佳時應先勸導居民疏散避難。 2. 為了保全台 27 線交通順暢，應盡早對野溪河道進行清淤，而台 27 線旁堆積土石應趁颱風過後及早清除。
