# 99年凡那比颱風重大土石災例最速報

## 高雄縣一六龜鄉荖濃村

### 99年凡那比颱風-高雄六龜-005

- ❖ 災區位置：頂濃橋(台20線 75.2K)
- ❖ 災害發生時間：9月19日21時00分
- ❖ 災害類型：洪水
- ❖ 有效累積雨量：443mm

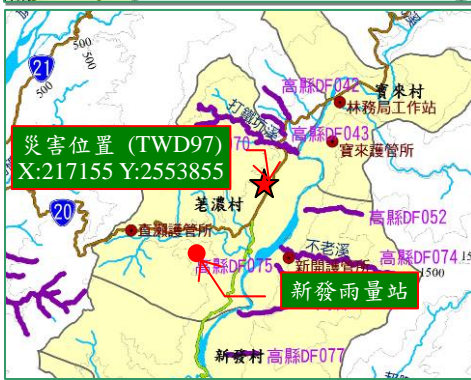
- ✓ 頂濃橋上游坡地崩塌，堆土坍塌進入河道，造成河道堵塞，造成頂濃橋處河道溢淹，溪水漫流至台20線。
- ✓ 土石沖刷：下游荖濃村11號民宅旁河道經過歷年颱風使野溪沖刷使原蛇籠護岸與房舍基礎流失。
- ✓ 土石漫流改道：頂濃橋處溪水漫流，溪水溢淹至台20線上。
