99年梅姬颱風重大土石災例最速報

宜蘭縣—三星鄉拱照村

99年梅姬颱風-宜蘭三星-001

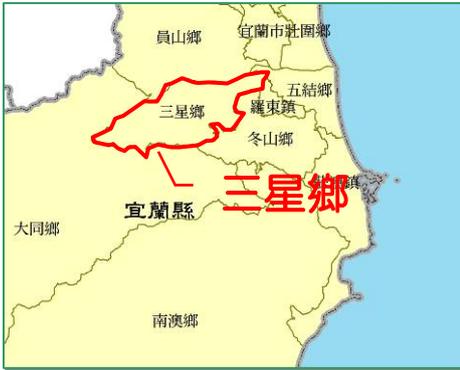
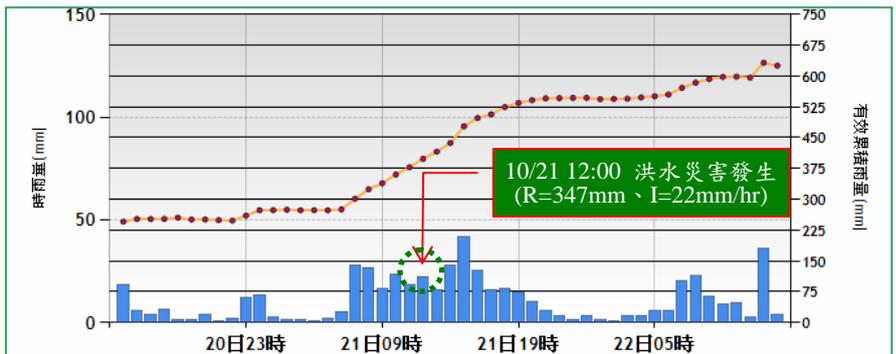
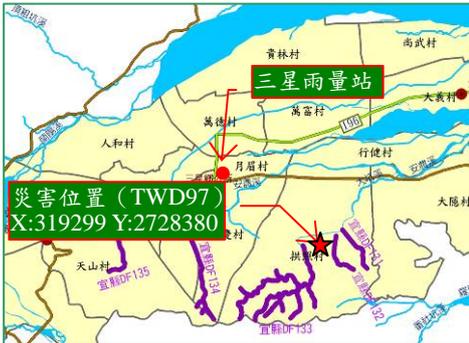
- ❖ 災區位置：大坑五號橋 (大坑路 28 號旁民宅旁)
- ❖ 災害發生時間：10 月 21 日 12 時 00 分
- ❖ 災害類型：洪水
- ❖ 有效累積雨量：347mm

- ✓ 梅姬颱風期間，三星鄉拱照村大坑路 28 號旁之大坑溪河道宣洩不及致洪水暴漲，造成本次洪水災害。
- ✓ 洪水溢淹：連通道路、大坑五號橋及大坑溪兩側農田遭洪水淹埋。
- ✓ 道路受損：約 100 公尺。
- ✓ 房屋受損：大坑路 28 號西南側房舍 1 戶。
- ✓ 人員傷亡：無。
