99 年梅姬颱風重大土石災例速報

99 年梅姬颱風-宜蘭三星-001

現勘日期：99 年 10 月 25 日

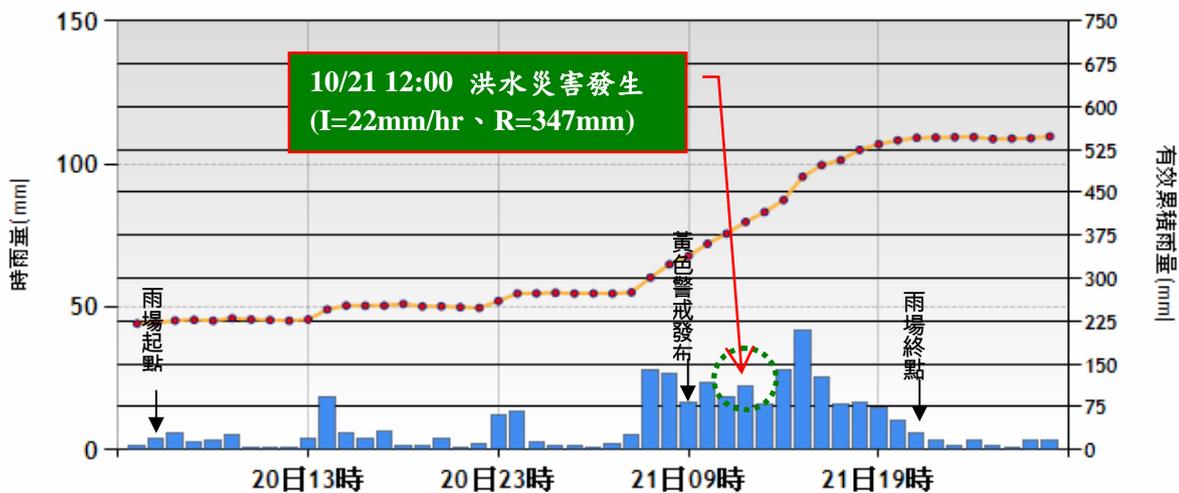
三星雨量站 降雨組體圖

參考雨量站：宜蘭縣三星鄉三星雨量站(測站編號：C0U680)

土石流警戒基準值：600mm

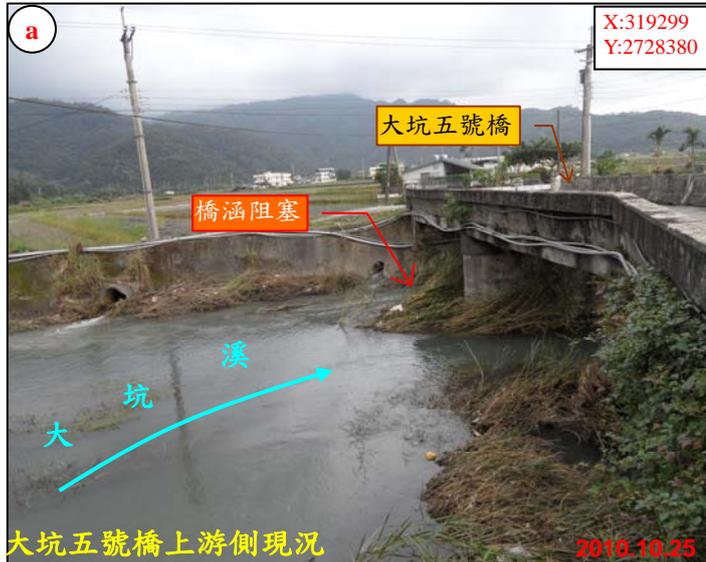
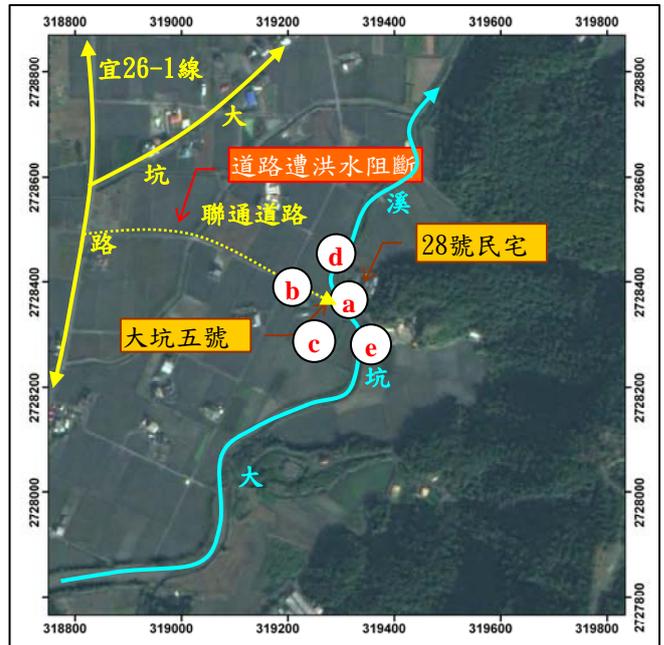
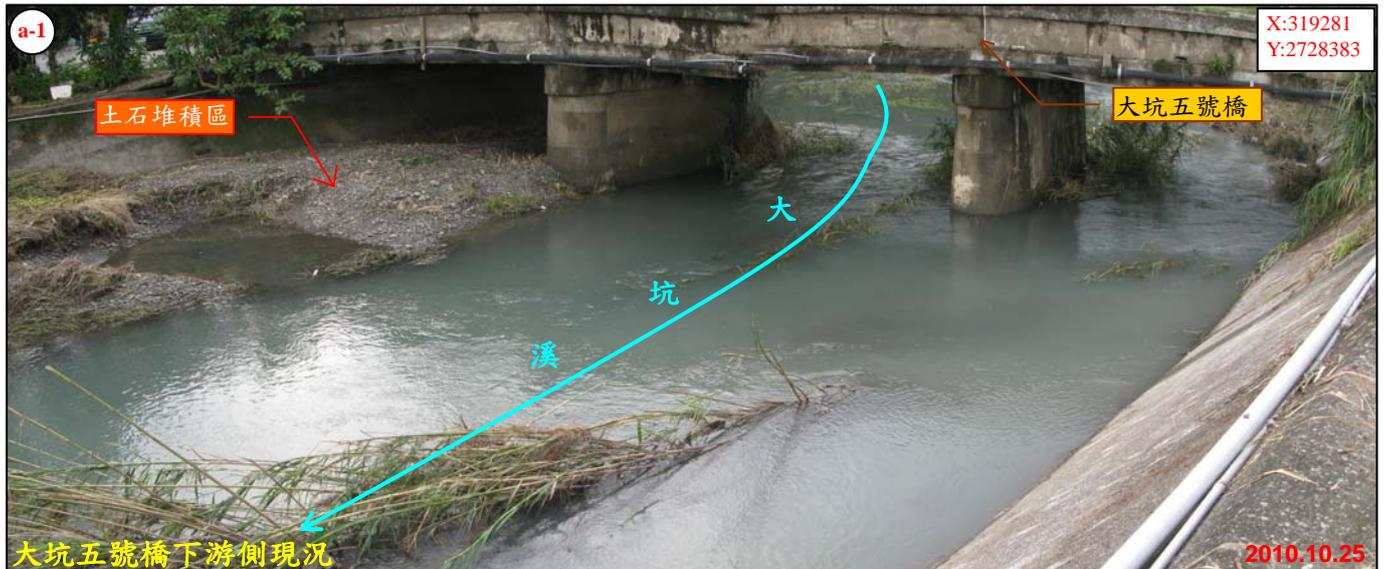
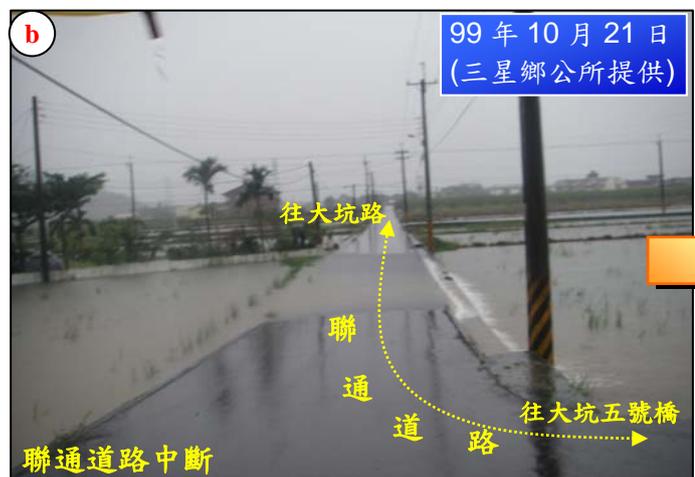
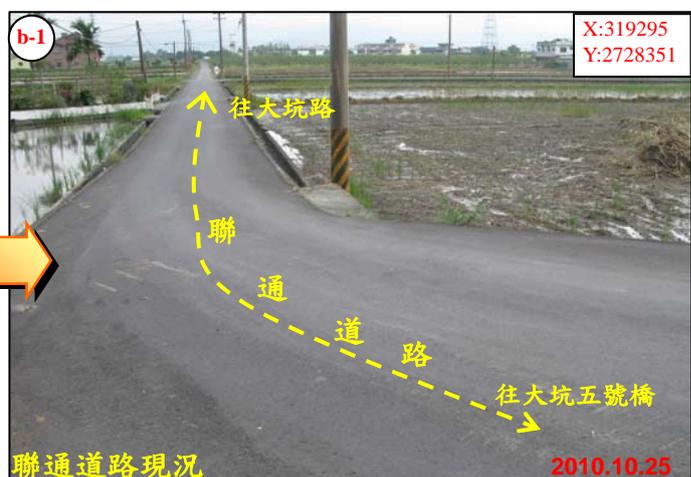
六、現況相片(1/2)

災害發生時間	99 年 10 月 21 日 12 時 00 分	資訊來源	三星鄉建設課陳先生							
災害類型	洪水									
災損類型與災情描述	梅姬颱風期間，宜蘭地區降下超大豪雨，大坑溪河道宣洩不及致溪水暴漲，造成溪水溢淹至沿岸農耕地，溢淹溪水阻斷農地間聯通道路，大坑路 28 號民宅遭溪水入侵。 洪水溢淹：聯通道路、大坑五號橋及大坑溪兩側農田遭洪水淹埋。									
災損統計	民宅建物	一般民宅：大坑路 28 號西南側房舍 1 戶。								
	公共設施	道路：聯通道路受洪水阻斷約 100 公尺。 橋梁：大坑五號橋洪水溢淹。								
	農林用地	農園：居民耕作農地遭溪水溢淹約 30 公頃。								
人命/房舍/道路毀損統計	死亡	共 0 人	失蹤	共 0 人	受傷	共 0 人	房屋受損	共 1 棟	道路損毀	約 100m
疏散避難情況	無。									
既有工程設施損壞情形	大坑五號橋箱涵堵塞。

災害發生原因	梅姬颱風結構完整，其外圍環流挾帶豐沛的水氣讓三星地區出現長時間連續豪雨，龐大降雨使大坑溪溪水暴漲，遠超出河道承載流量，並且將上游土砂運移淤塞大坑五號橋，使得通水斷面不足，排水不及，大水因而漫淹至周圍道路及農田，造成本次洪水災害。
二次災害可能性	目前大坑五號橋箱涵及河道仍有大量土砂淤積，若於颱風豪雨來臨前未及清除，因排水不及極易造成洪水災害。
目前處置情況	鄉公所派人疏通大坑五號橋橋涵及河道中的土石。
建議緊急處置措施	河道中仍有土石堆積，應及早將堆積土石進行清運。
