99年梅姬颱風重大土石災例最速報

宜蘭縣—冬山鄉東城村

99年梅姬颱風-宜蘭冬山-002

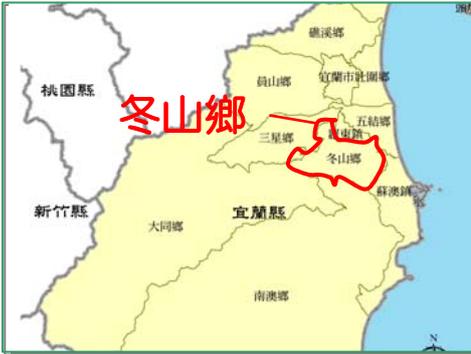
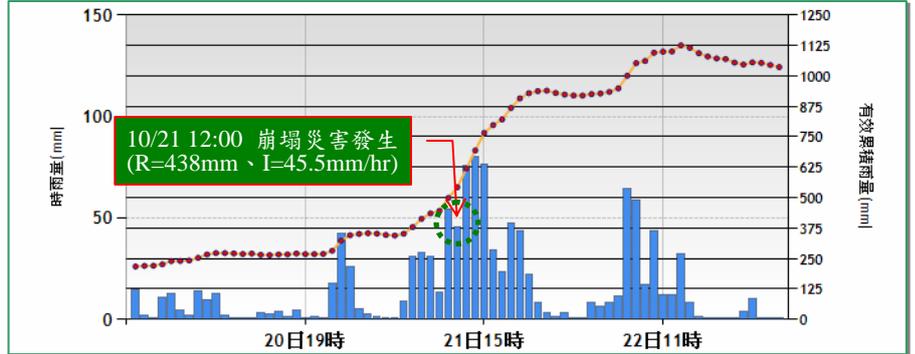
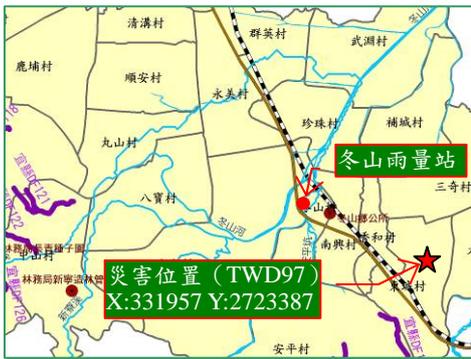
參考雨量站：冬山(C0U680) 土石流警戒基準值：600mm

- ❖ 災區位置：武荖坑渡假山莊 (冬山路1段9弄28號)
- ❖ 災害發生時間：10月21日12時00分
- ❖ 災害類型：崩塌
- ❖ 有效累積雨量：438mm

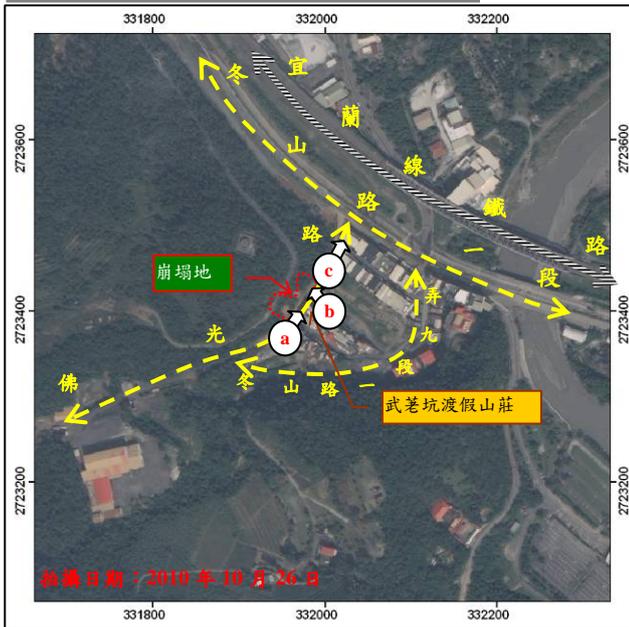
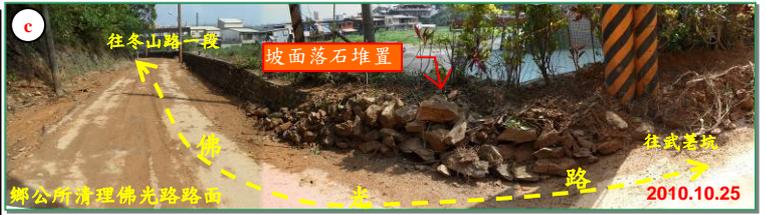
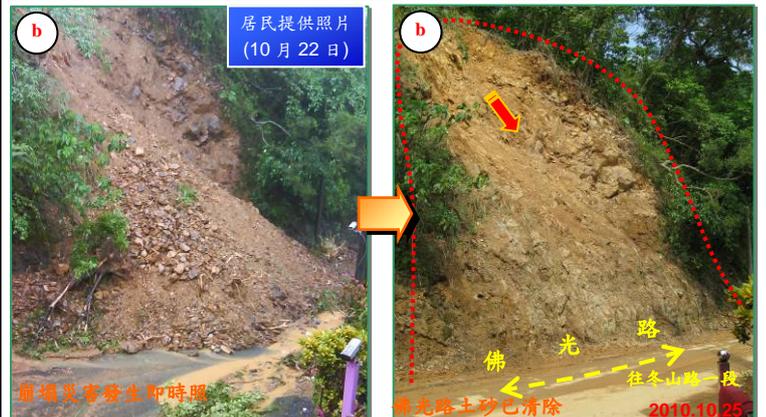
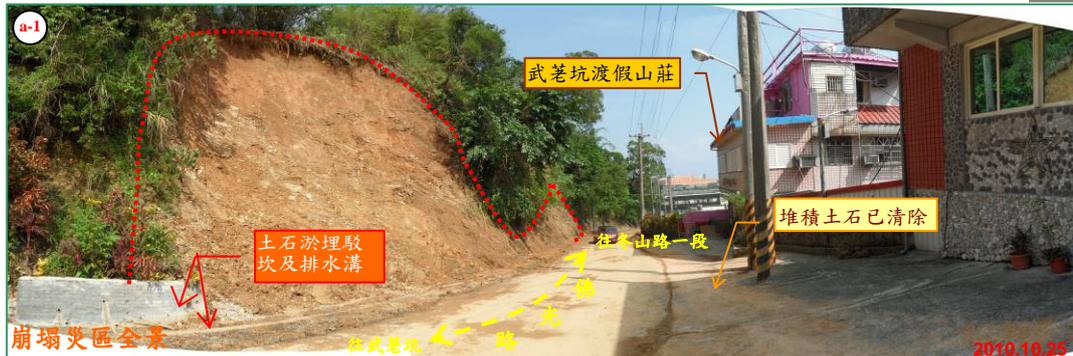
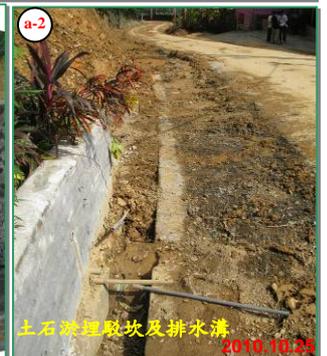
- ✓ 梅姬颱風期間，東城村武荖坑渡假山莊旁邊坡發生崩塌災情，土石淤埋佛光路及駁坎，有三位居民遭落石砸傷，其中一位遭土石淤埋，經搶救幸無生命威脅。
- ✓ 佛光路沿線上邊坡有多處零星崩塌，雨水沖刷坡面鬆散土砂造成佛光路路面遍布泥流。
- ✓ 道路毀損：約500公尺。
- ✓ 房屋受損：無。
- ✓ 人員傷亡：3人受傷。
