99年梅姬颱風重大土石災例最速報

宜蘭縣—蘇澳鎮新城里

99年梅姬颱風-宜蘭蘇澳-001

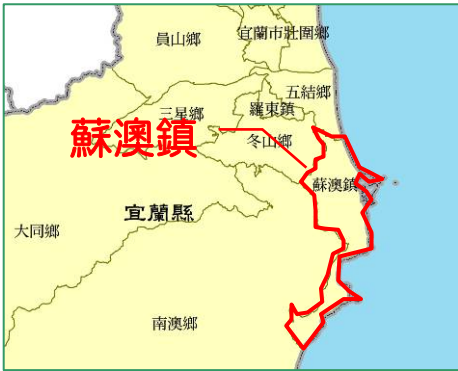
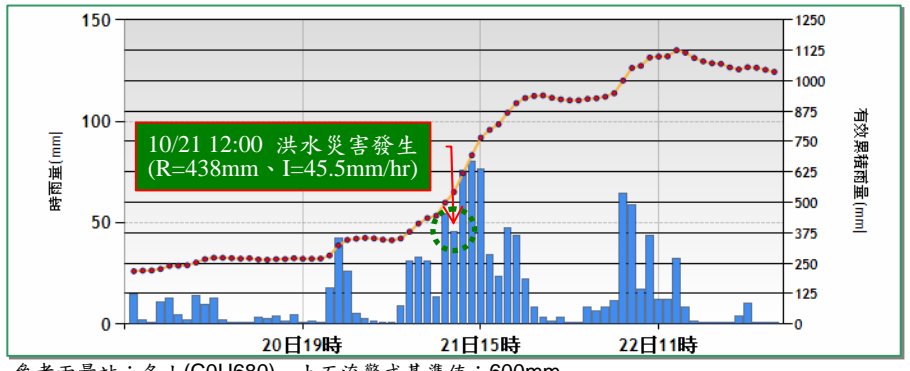
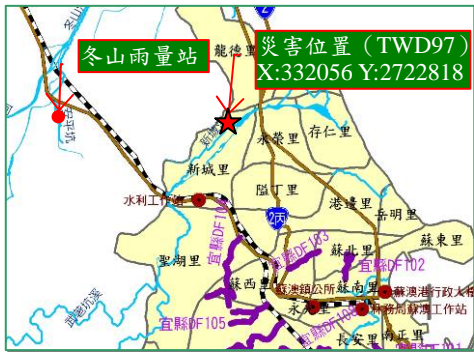
- ❖ 災區位置：武荖坑 32 號 (台 9 線往蘇澳方向右轉武荖坑路約 800 公尺)
- ❖ 災害發生時間：10 月 21 日 12 時 00 分
- ❖ 災害類型：洪水、沖蝕
- ❖ 有效累積雨量：438mm

註 1：坐標採 TWD97 系統
註 2：降雨組體圖資料來源—水土保持局土石流防災資訊網

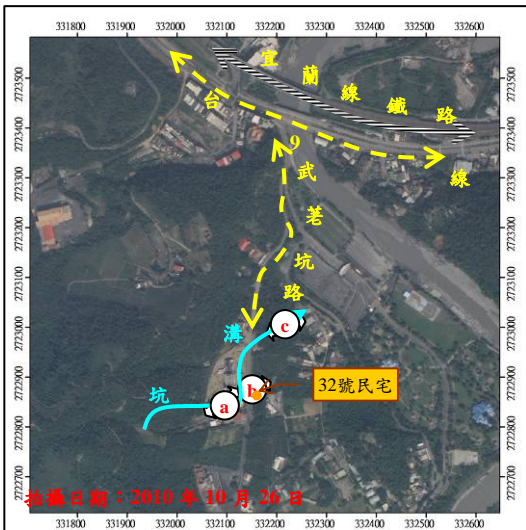
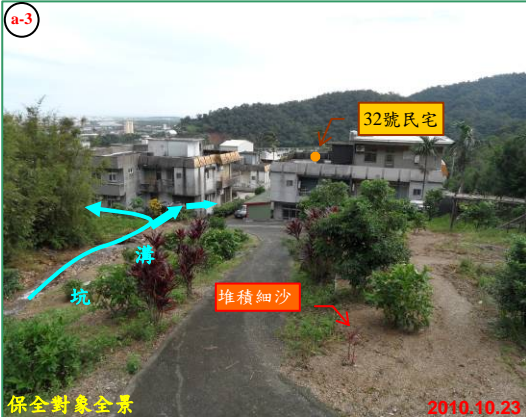
- ✓ 梅姬颱風期間，蘇澳鎮新城里武荖坑 32 號後方坑溝逕流宣洩不及而發生洪水災情，造成約 10 戶民宅遭洪水泥流入侵，淹水高度達 30 公分深，部份民宅及道路上仍有堆積泥沙，所幸未造成人員傷亡。
- ✓ 道路損毀：初估約 200 公尺積水。
- ✓ 房屋受損：約有 10 戶民宅淹水。
- ✓ 人員傷亡：無。
