99年梅姬颱風重大土石災例最速報

99年梅姬颱風

宜蘭縣—蘇澳鎮蘇北里

99年梅姬颱風-宜蘭蘇澳-004

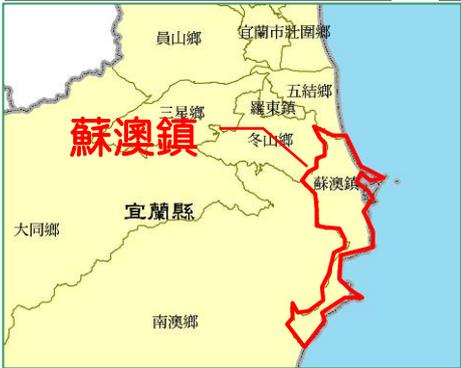
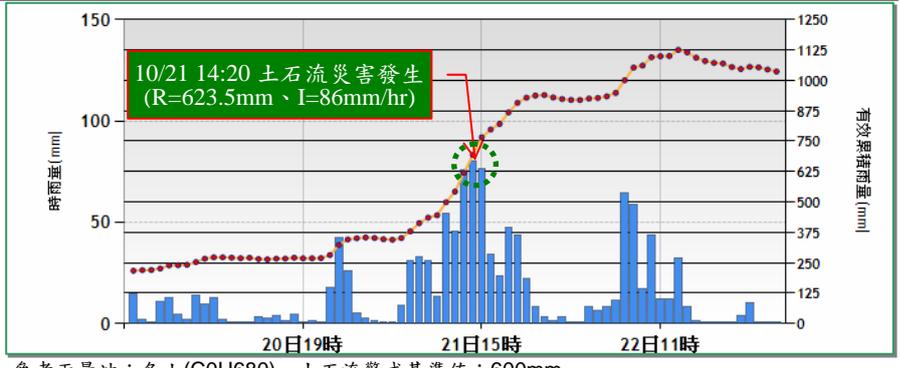
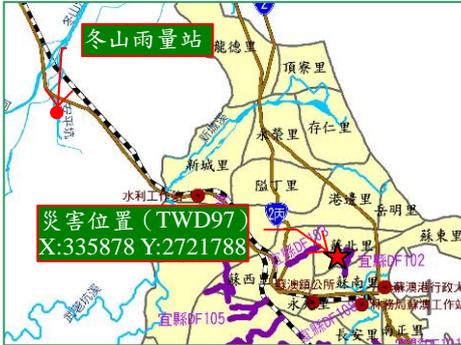
- ❖ 災區位置：冷泉路 9~12 號 (台 9 線台 2 戊共線道路轉冷泉路約 1 公里)
- ❖ 災害發生時間：10 月 21 日 14 時 20 分
- ❖ 災害類型：土石流、崩塌
- ❖ 有效累積雨量：623.5mm

❖ 災損描述與統計：
 ✓ 梅姬颱風期間，蘇澳鎮冷泉路 9~12 號民宅後方坡地崩塌，豪雨挾帶大量土石沖入民宅內部，並穿越民宅間隙堆積於冷泉路上。
 ✓ 道路毀損：冷泉路約 200 公尺。
 ✓ 房屋受損：民宅 9~12 號約 20 戶。
 ✓ 人員傷亡：無。
