99年梅姬颱風重大土石災例最速報

99年梅姬颱風

宜蘭縣—蘇澳鎮蘇北里

99年梅姬颱風-宜蘭蘇澳-005

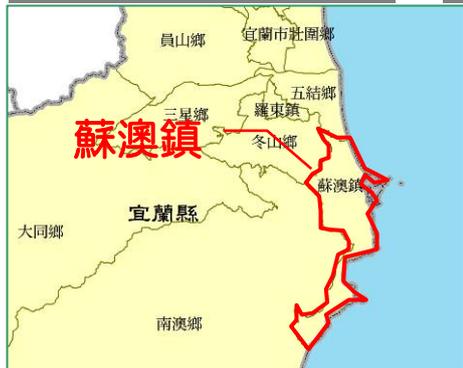
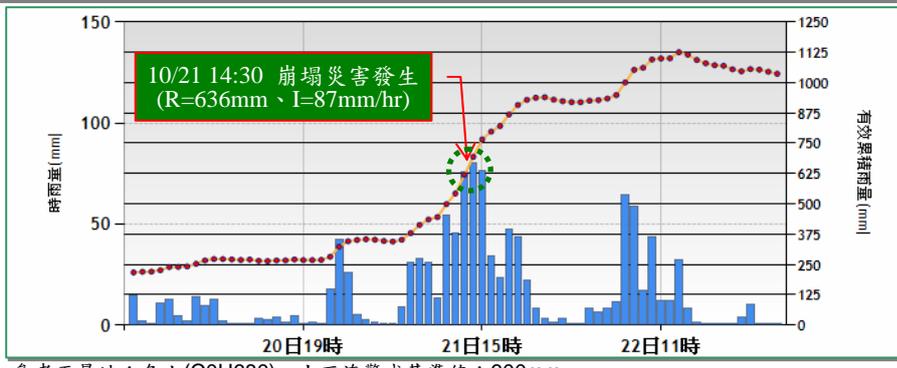
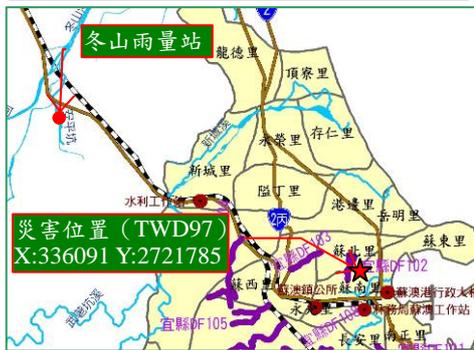
- ❖ 災區位置：白雲寺旁民宅 (台9線台2戊共線道路轉冷泉路約1公里)
- ❖ 災害發生時間：10月21日14時30分
- ❖ 災害類型：崩塌
- ❖ 有效累積雨量：636mm

- ✓ 梅姬颱風期間，蘇澳鎮白雲寺旁民宅後方坡地發生崩塌災情，崩塌土石損毀廟宇別棟，並摧毀寺廟旁兩戶民宅，房舍內避難人員9員全數罹難。
- ✓ 土石淤埋：寺廟周圍土石淤埋阻斷道路。
- ✓ 房屋受損：白雲寺別棟與東側民宅2戶。
- ✓ 人員傷亡：廟方人員與民眾共9人罹難。
