99年梅姬颱風重大土石災例最速報

99年梅姬颱風

宜蘭縣—蘇澳鄉永春里

99年梅姬颱風-宜蘭蘇澳-010

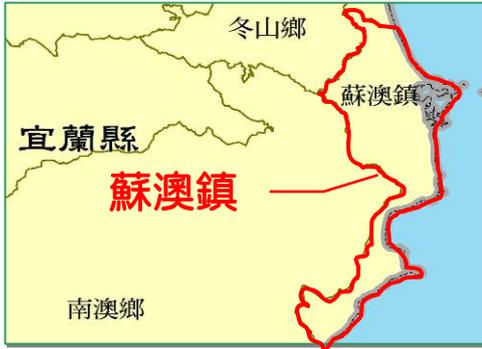
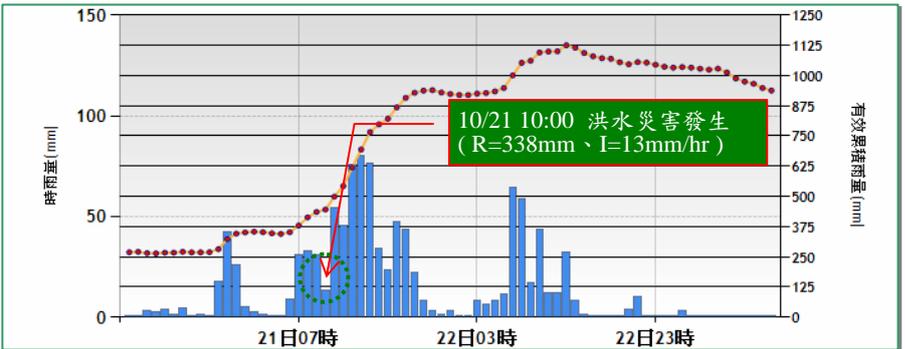
參考雨量站：冬山(C0U680) 土石流警戒基準值：600mm

註1：坐標採 TWD97 系統
註2：降雨組體圖資料來源—水土保持局土石流防災資訊網

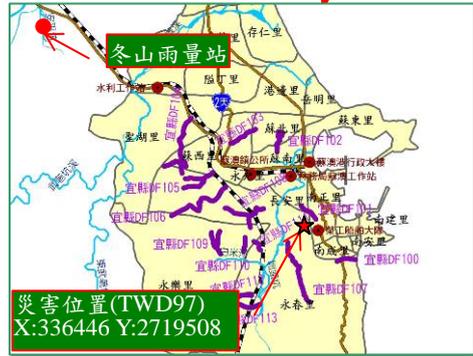
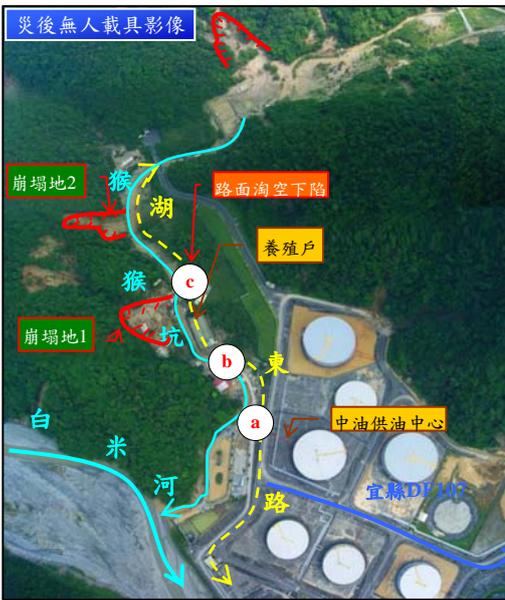
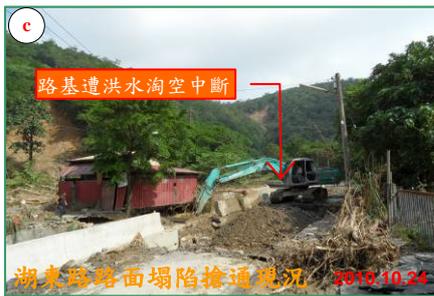
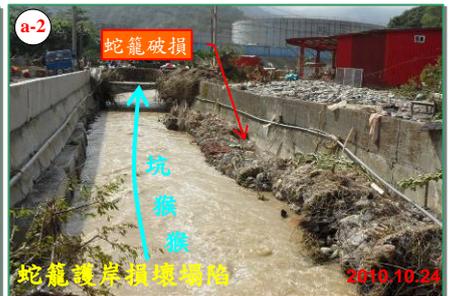
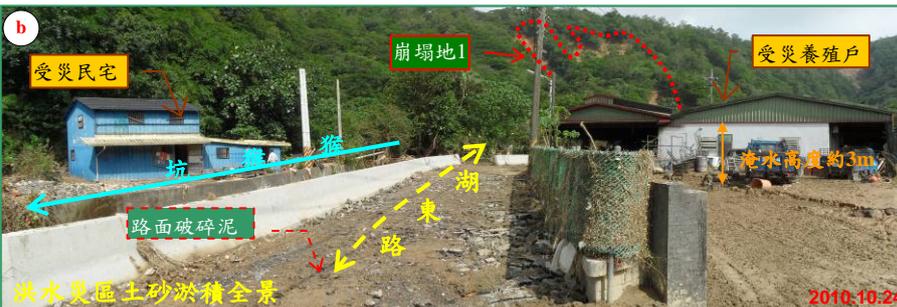
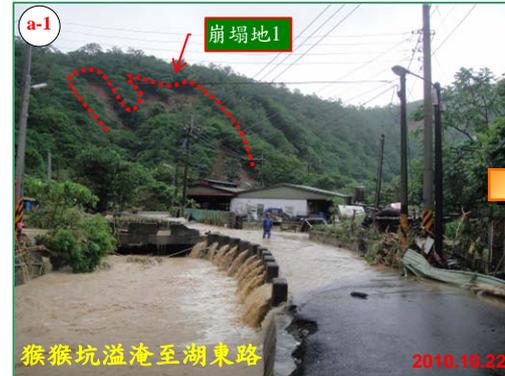
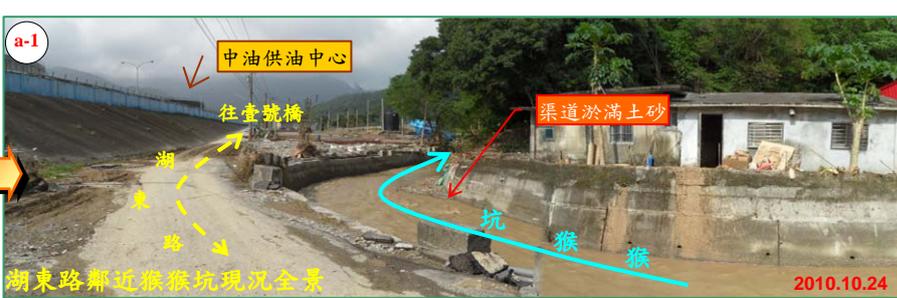
- ❖ 災區位置：猴猴坑 (永春路左轉湖東路約 200 公尺)
- ❖ 災害發生時間：10月21日10時00分
- ❖ 災害類型：洪水、崩塌
- ❖ 有效累積雨量：338mm

- ✓ 梅姬颱風期間，猴猴坑溪水暴漲，洪水沿坡面挾帶上游大量細料土砂並往下游流動，隨之溢淹至湖東路。
- ✓ 淹水高度約一層樓高(約 3 公尺)，居民需以橡皮艇作為之交通工具，渠道沿岸民宅皆遭泥流入侵。
- ✓ 房屋受損：約 20 棟。
- ✓ 道路毀損：湖東路約 200 公尺。
