# 99 年梅姬颱風重大土石災例速報

99 年梅姬颱風-宜蘭蘇澳-010

現勘日期：99 年 10 月 24 日

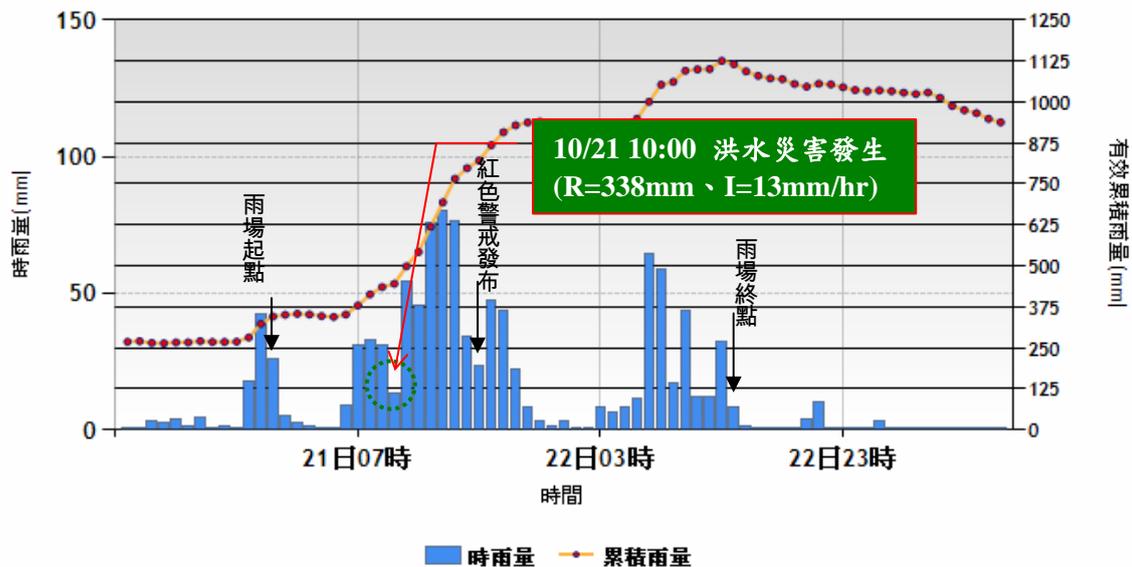
冬山雨量站 降雨組體圖

參考雨量站：宜蘭縣冬山鄉冬山雨量站(測站編號：C0U680)

土石流警戒基準值：600mm
