99年梅姬颱風重大土石災例最速報

99年梅姬颱風

宜蘭縣—蘇澳鄉永春里

99年梅姬颱風-宜蘭蘇澳-011

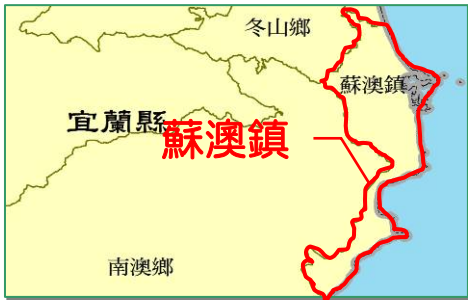
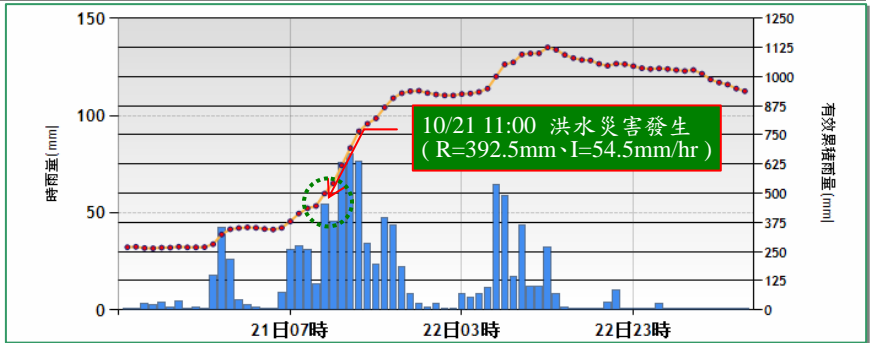
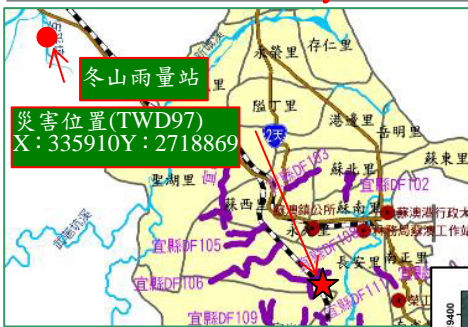
- ❖ 災區位置：佬濃山莊 (永春路右轉湖南路約 600 公尺)
- ❖ 災害發生時間：10月21日 11時00分
- ❖ 災害類型：洪水
- ❖ 有效累積雨量：392.5mm

- ✓ 白米河溪水暴漲，淘刷右側野溪匯流處護岸，並阻塞野溪排水箱涵，導致野溪下游溪水無法順利匯流至白米河，土石淤埋原河道及無名橋一座，溪水因而漫淹至永春里 9 鄰，民宅及道路農田遭溪水溢淹，造成本次洪水災害。
- ✓ 房屋受損：約 7 棟。
- ✓ 道路毀損：湖南路及農用便道約 400 公尺。
