# 99年梅姬颱風重大土石災例最速報

99年梅姬颱風

宜蘭縣—蘇澳鎮聖湖里

## 99年梅姬颱風-宜蘭蘇澳-016

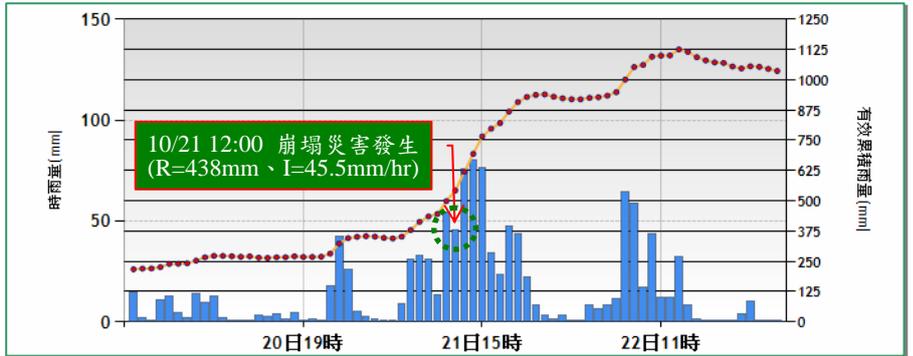
參考雨量站：冬山(COU680) 土石流警戒基準值：600mm

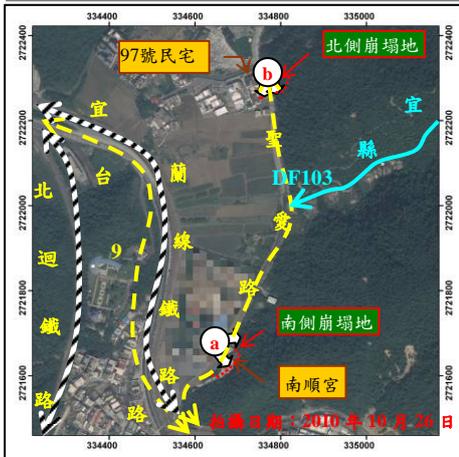
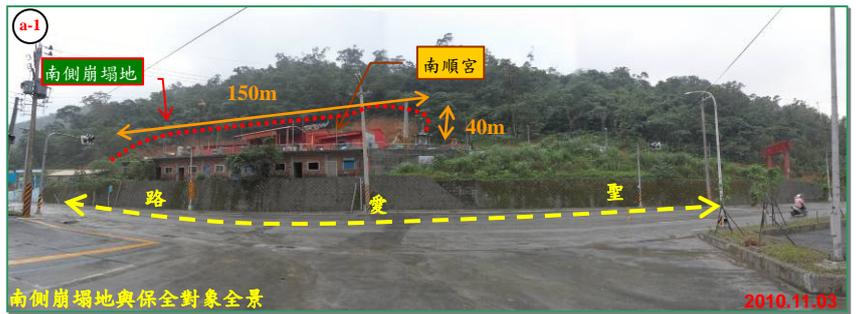
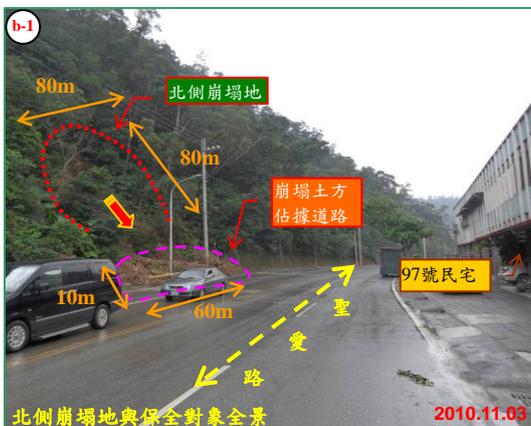
- ❖ 災區位置：南順宮及聖愛路 97 號 (台 9 線右轉聖愛路約 0.5K 及 1.5K 處)
- ❖ 災害發生時間：10 月 21 日 12 時 00 分
- ❖ 災害類型：崩塌、洪水
- ❖ 有效累積雨量：438mm

- ✓ 梅姬颱風期間，大量降雨導致南順宮後方及聖愛路 97 號民宅對面山坡崩塌，崩塌土石淤埋南順宮、倉庫及擋土牆，並阻斷道路 150 公尺；6~7 戶民宅部份遭洪水入侵，淹水高度達 50 公分。
- ✓ 道路毀損：聖愛路遭土石阻斷約 150 公尺。
- ✓ 房屋受損：南順宮及民宅共 9 棟。
- ✓ 人員傷亡：0 人。
