99年梅姬颱風重大土石災例最速報

99年梅姬颱風

宜蘭縣—蘇澳鎮蘇西里

99年梅姬颱風-宜蘭蘇澳-017

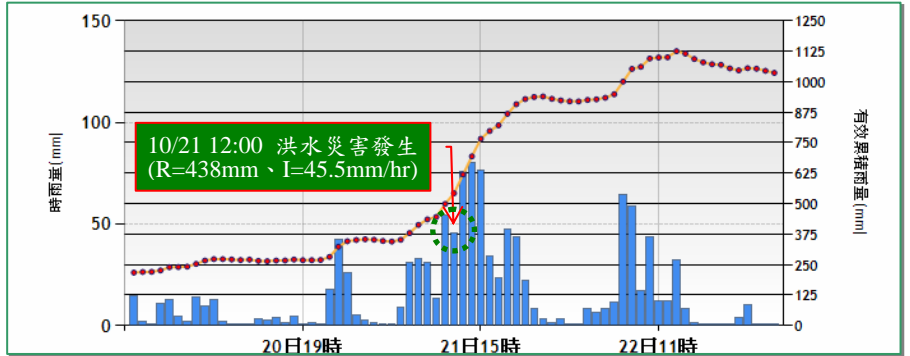
參考雨量站：冬山(COU680) 土石流警戒基準值：600mm

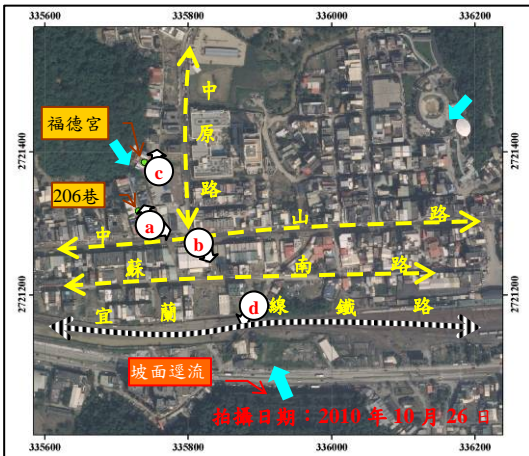
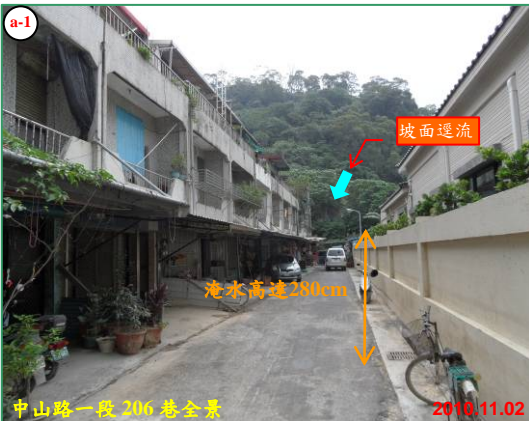
- ✓ 梅姬颱風期間，大量降雨導致山區坡面逕流宣洩不及，雨水排放至地勢低窪之中山路、中原路及蘇南路，造成約 200 戶以上民宅遭洪水泥流入侵，尤以中山路一段 206 巷最為嚴重，最高淹水達 3.4 公尺，本次災害造成交通阻斷。
- ✓ 道路毀損：共約 4 公里。
- ✓ 房屋受損：約有 200 戶以上民宅淹水。
- ✓ 人員傷亡：0 人。
