# 99年梅姬颱風重大土石災例最速報

## 99年梅姬颱風

## 宜蘭縣—蘇澳鎮蘇西里

### 99年梅姬颱風-宜蘭蘇澳-018

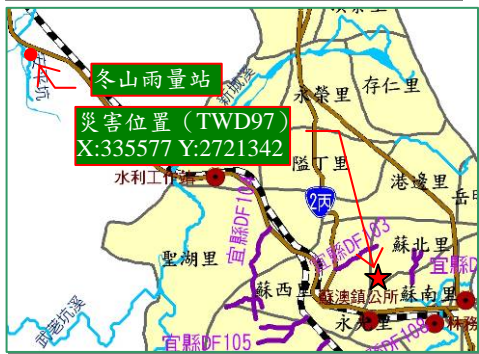
參考雨量站：冬山(COU680) 土石流警戒基準值：600mm

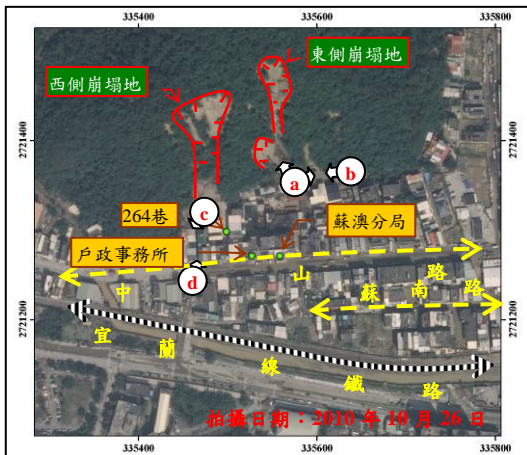
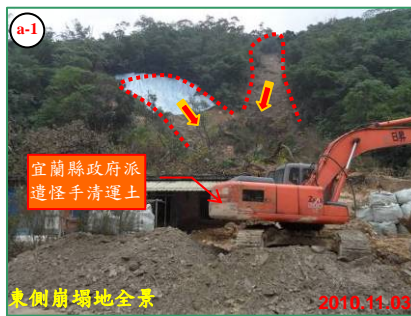
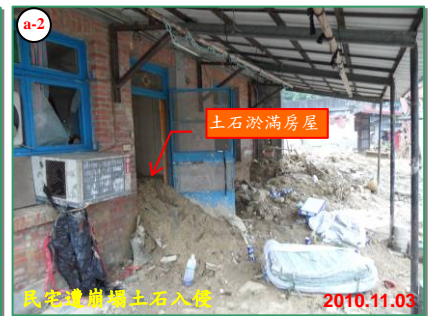
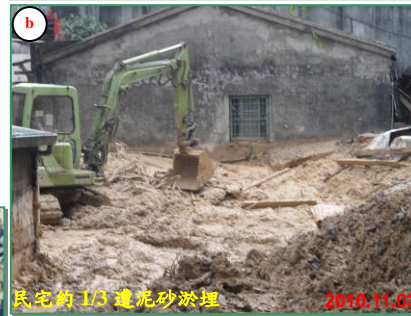
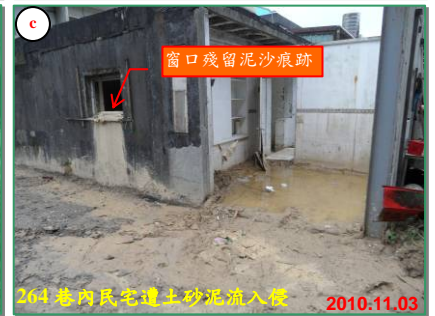
- ❖ 災區位置：中山路一段 264 巷 (警察局蘇澳分局及戶政事務所後方山坡)
- ❖ 災害發生時間：10月21日12時00分
- ❖ 災害類型：崩塌
- ❖ 有效累積雨量：438mm

- ✓ 梅姬颱風期間，大量降雨導致蘇澳分局及中山路 264 巷後方山坡崩塌，造成 5 棟房屋全毀，10 戶民宅部份遭土砂泥流入侵，阻斷道路約 300 公尺。
- ✓ 道路毀損：中山路遭土砂阻斷約 300 公尺。
- ✓ 房屋受損：約有 15 棟民宅受損。
- ✓ 人員傷亡：0 人。
