# 99年梅姬颱風重大土石災例最速報

## 99年梅姬颱風

## 宜蘭縣—蘇澳鎮永春里

### 99年梅姬颱風-宜蘭蘇澳-026

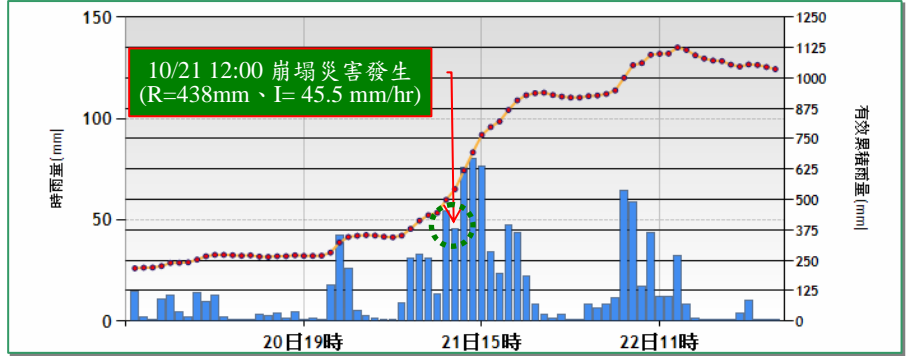
參考雨量站：冬山(COU680) 土石流警戒基準值：600mm

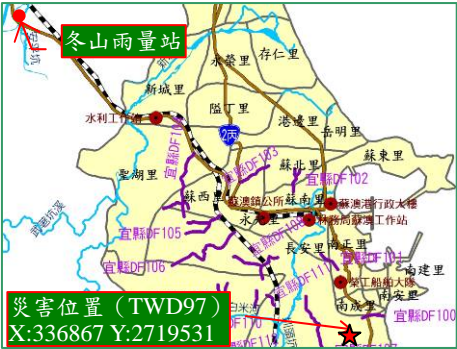
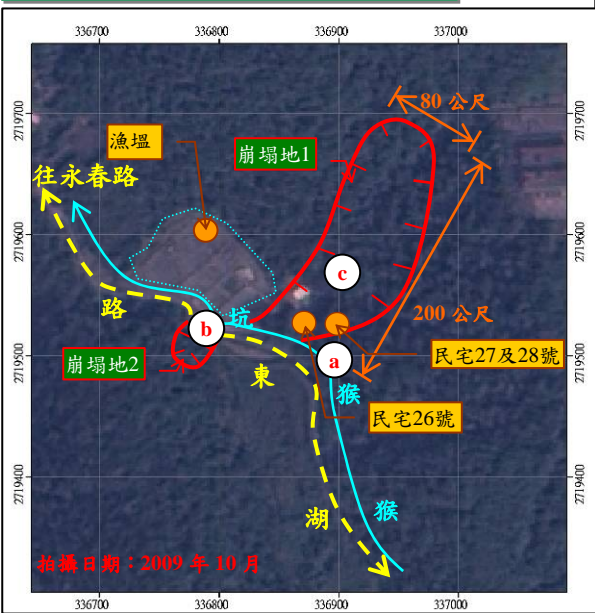
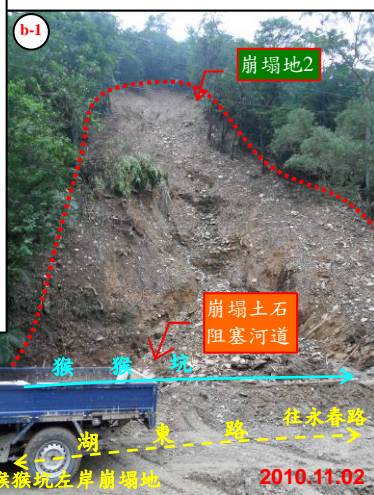
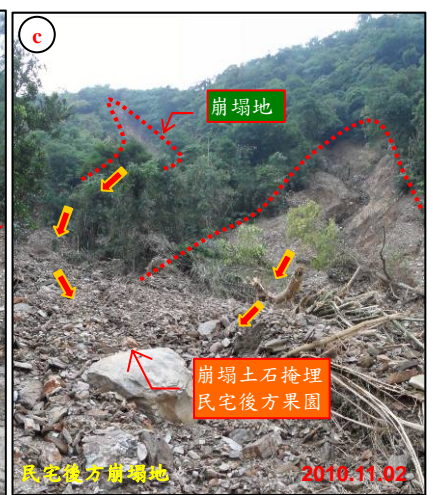
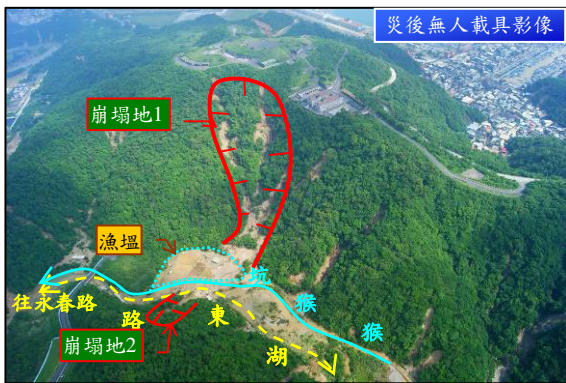
- ❖ 災區位置：湖東路 26 至 28 號民宅
- ❖ 災害發生時間：10 月 21 日 12 時 00 分
- ❖ 災害類型：崩塌
- ❖ 有效累積雨量：438mm

- ✓ 梅姬颱風期間，造成永春里湖東路 26 號至 28 號民宅後方坡地崩塌，大量土石掩埋果園及 3 戶民宅，約 20 人進行避難；此外大量土石堆積原有猴坑河道，迫使流路改變，河水漫流至下游漁塢，造成養殖漁業損失；猴坑護岸傾倒損毀，崩塌土方堆積於河道。
- ✓ 道路毀損：約 500 公尺。
- ✓ 房屋受損：共 8 棟。
- ✓ 人員傷亡：無。
