112 年重大土砂災例最速報

卡努颱風

南 投 縣—仁愛鄉大同村

112 年卡努颱風-南投仁愛-001

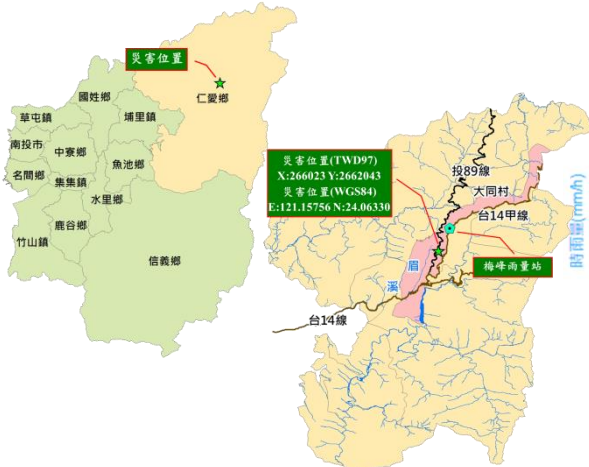
- ❖ 災害發生位置：投 89 線 49K
- ❖ 災害發生時間：08 月 04 日 08 時 00 分
- ❖ 災害類型：崩塌(山崩、沖蝕)
- ❖ 災害發生之有效累積雨量：221mm

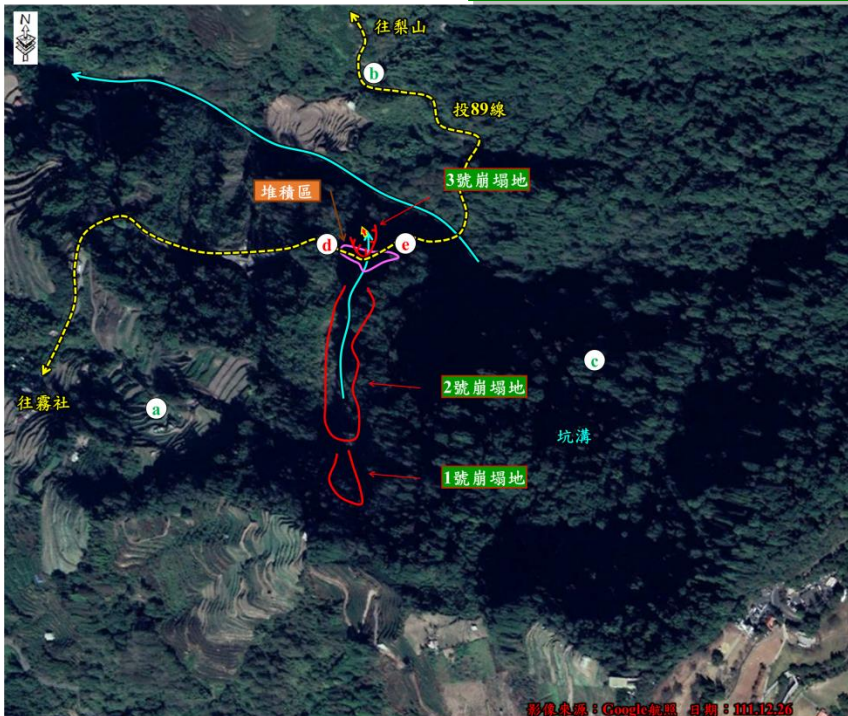
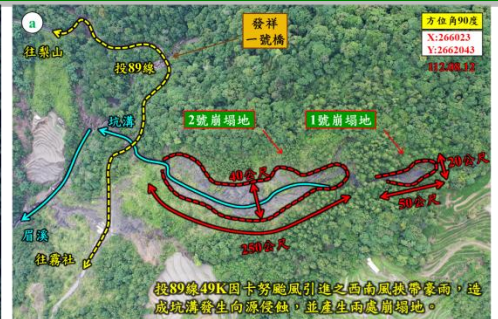
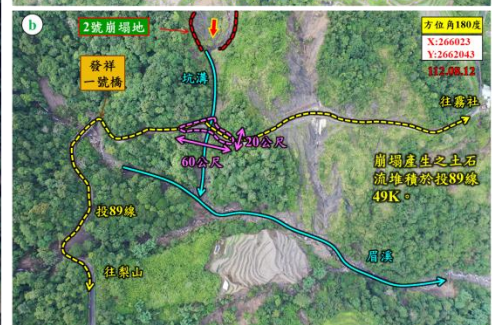
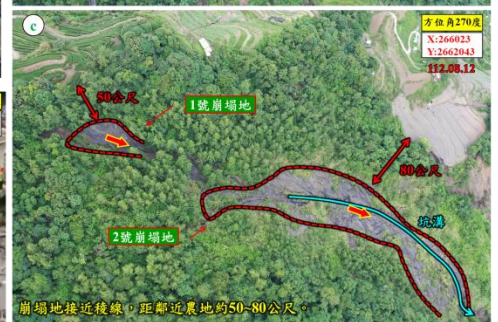
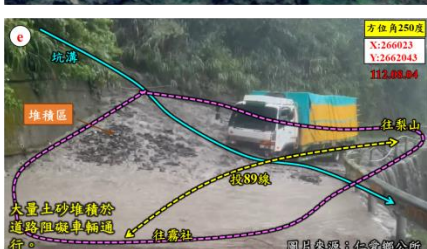
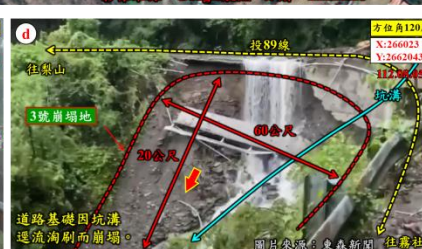
- ✓ 災情描述：投 89 線 49K 因卡努颱風引進之西南風帶來強降雨，造成坑溝發生向源侵蝕，並產生兩處崩塌地，大量土砂堆積於道路阻礙車輛通行，坑溝逕流漫流於路面，而道路基礎受逕流淘刷，並於道路下邊坡產生崩塌。
- ✓ 災害規模：1 號崩塌範圍長約 50 公尺，寬約 20 公尺，面積約 1,000 平方公尺，平均崩塌深度約 1 公尺，崩塌量體約 1,000 立方公尺；2 號崩塌範圍長約 250 公尺，寬約 40 公尺，面積約 10,000 平方公尺，平均崩塌深度約 1 公尺，崩塌量體約 10,000 立方公尺；3 號崩塌範圍長約 20 公尺，寬約 60 公尺，面積約 1,200 平方公尺，平均崩塌深度約 2 公尺，崩塌量體約 2,400 立方公尺；總崩塌量體約 13,400 立方公尺。堆積範圍長約 20 公尺，寬約 60 公尺，面積約 600 平方公尺，平均堆積深度約 2 公尺，堆積量體約 1,200 立方公尺。
- ✓ 災損統計：道路路基流失長度約 75 公尺。
