112 年重大土砂災例最速報

卡努颱風

南投縣一仁愛鄉精英村

112 年卡努颱風-南投仁愛-002

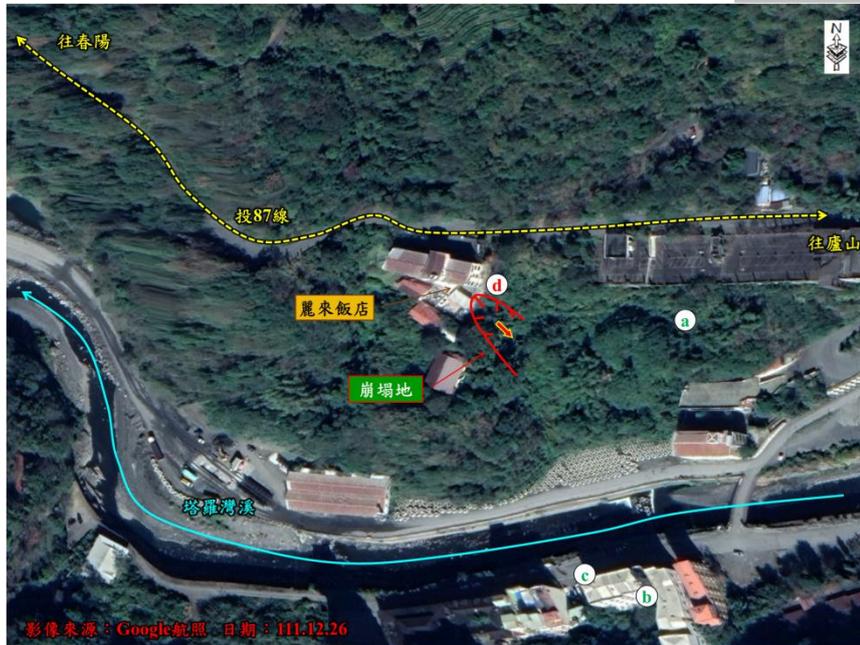
影像來源：Google 航照 日期：111.12.26

- ❖ 災害發生位置：廬山麗來飯店
- ❖ 災害發生時間：08月04日10時00分
- ❖ 災害類型：崩塌(山崩)
- ❖ 災害發生之有效累積雨量：457mm

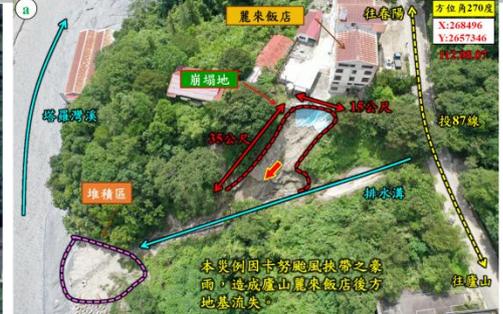
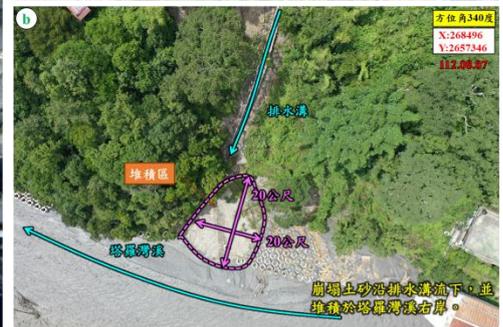
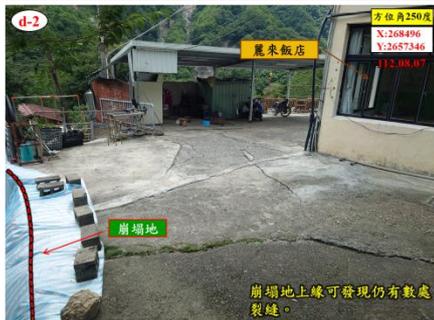
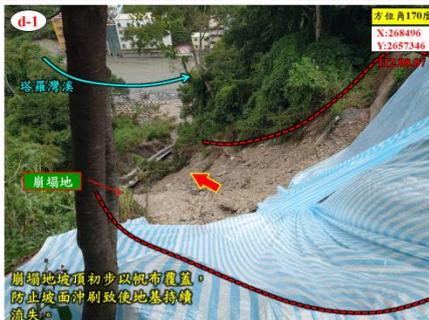
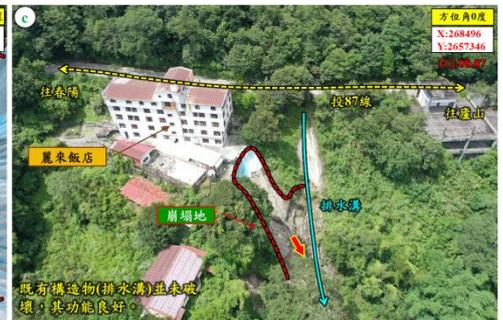
- ✓ 災情描述：因卡努颱風引進之西南風帶來強降雨，造成廬山麗來飯店後方地基流失，崩塌土砂沿排水溝流下，並堆積於塔羅灣溪右岸，目前既有構造物(排水溝)並未破壞，崩塌地坡頂初步以帆布覆蓋，防止坡面沖刷致使地基持續流失。
- ✓ 災害規模：崩塌範圍長約 35 公尺，寬約 15 公尺，面積約 525 平方公尺，平均崩塌深度約 4 公尺，崩塌量體約 2,100 立方公尺，堆積範圍長約 20 公尺，寬約 20 公尺，面積約 400 平方公尺，因部分土砂遭溪水沖刷，殘餘土砂之平均堆積深度約 1.5 公尺，堆積量體約 600 立方公尺。
- ✓ 災損統計：麗來飯店地基流失面積約 60 平方公尺。
