# 112 年重大土砂災例最速報

卡努颱風

## 南 投 縣—仁愛鄉南豐村

### 112 年卡努颱風-南投仁愛-003

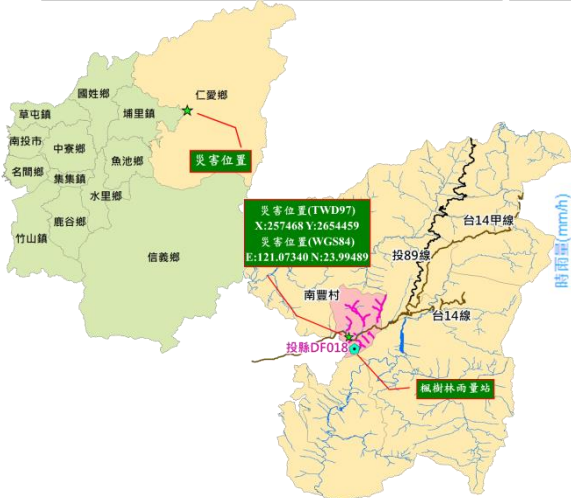
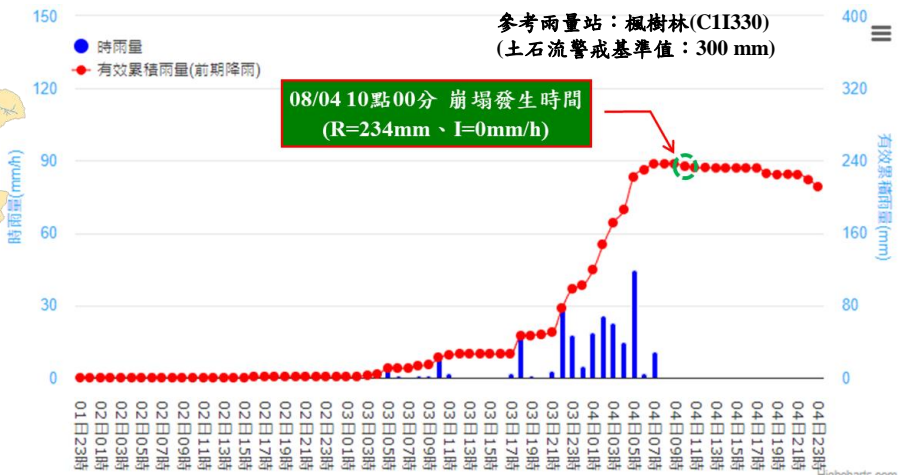
- ❖ 災害發生位置：台 14 線 69.4K
- ❖ 災害發生時間：08 月 04 日 10 時 00 分
- ❖ 災害類型：土石流
- ❖ 災害發生之有效累積雨量：234mm

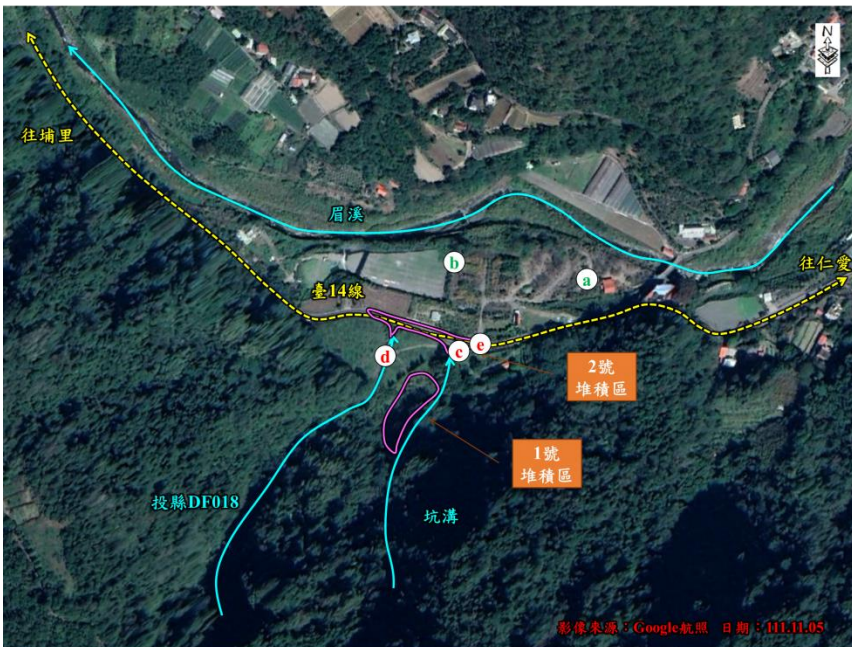
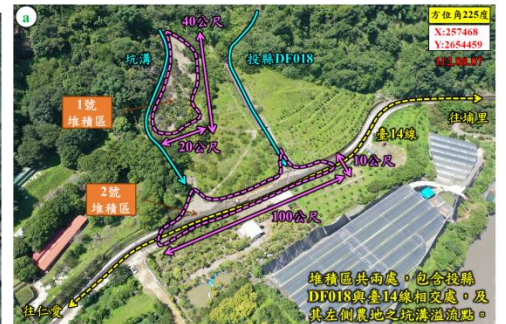
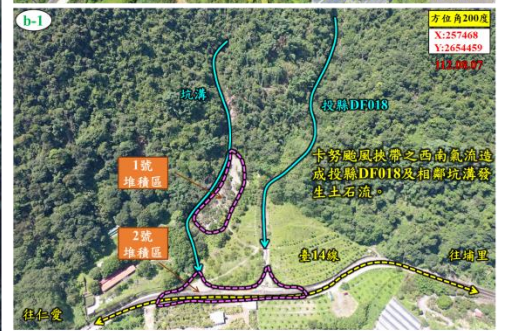
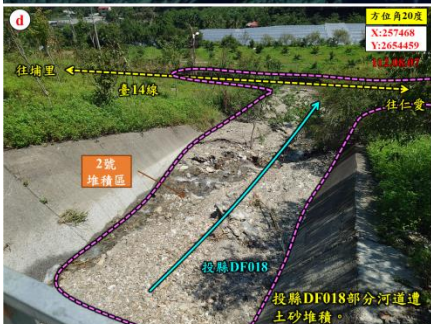
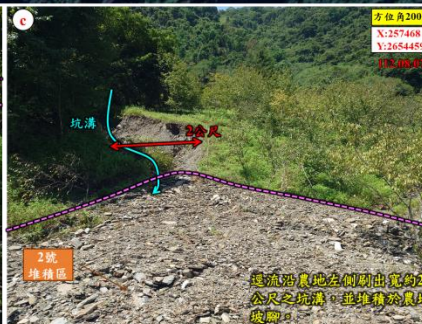
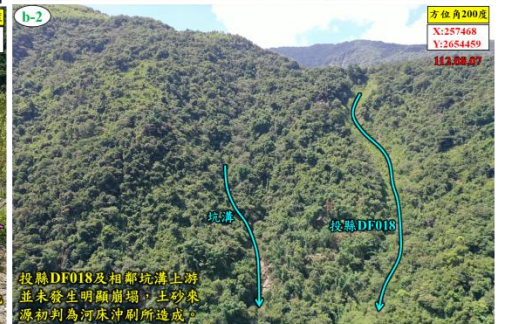
✓ 災情描述：台 14 線 69.4K 因卡努颱風引進之西南風帶來強降雨，造成投縣 DF018 及相鄰坑溝發生土石流，堆積區共兩處，包含左側農地之坑溝溢流點(1 號堆積區)，及投縣 DF018 與台 14 線相交處(2 號堆積區)；1 號堆積區造成農地沖蝕坑溝寬度約 2 公尺，2 號堆積區則造成投縣 DF018 出口之河道淤積，空拍上游無明顯崩塌發生，其土砂來源初判為河道沖刷，目前道路尚可通行，土砂堆積於道路兩側及路邊溝，逕流漫流路面。

✓ 災害規模：1 號堆積範圍長約 40 公尺，寬約 20 公尺，面積約 800 平方公尺，平均堆積深度約 2 公尺，堆積量體約 1,600 立方公尺；2 號堆積範圍長約 10 公尺，寬約 100 公尺，面積約 1,000 平方公尺，平均堆積深度約 2 公尺，堆積量體約 2,000 立方公尺。總堆積量體約 3,600 立方公尺。
