# 112 年重大土砂災例最速報

## 卡努颱風

## 南 投 縣—仁愛鄉南豐村

### 112 年卡努颱風-南投仁愛-004

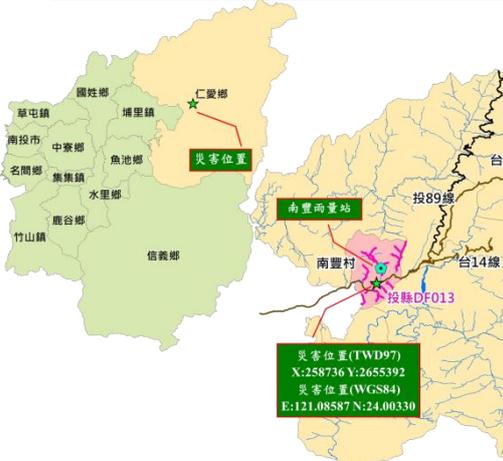
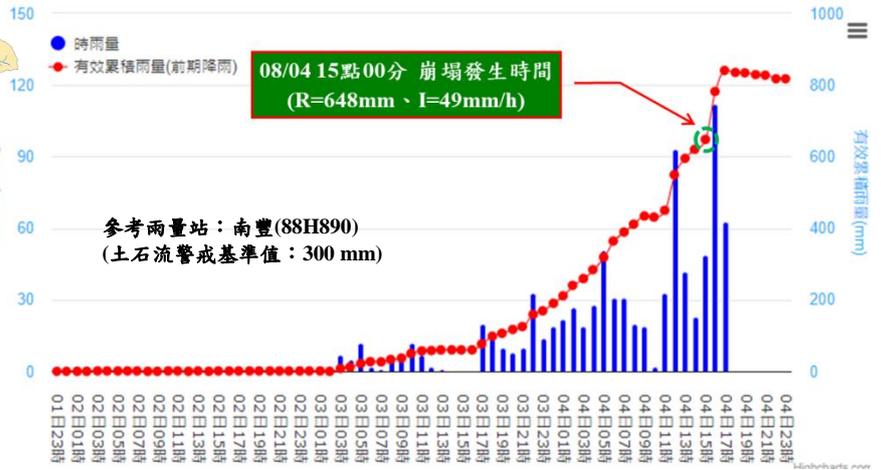
- ❖ 災害發生位置: 台 14 線 71K 之聖本篤加油站
- ❖ 災害發生時間: 08 月 04 日 15 時 00 分
- ❖ 災害類型: 土石流
- ❖ 災害發生之有效累積雨量: 648mm

- ✓ 災情描述: 台 14 線 71K 之聖本篤加油站, 因卡努颱風引進之西南風帶來強降雨, 造成投縣 DF013 發生土石流, 加油站後方野溪遭土石流沖刷兩岸, 土砂掩埋加油站及部分便利商店, 並往台 14 線往兩側漫延堆積, 空拍上游無明顯崩塌發生, 土砂來源初判為河道刷深所致, 河道既有橫向構造物未遭嚴重破壞, 但河床淤積嚴重。
- ✓ 災害規模: 堆積範圍長約 170 公尺, 寬約 30~450 公尺(平均寬約 240 公尺), 面積約 15,000 平方公尺, 平均堆積深度約 2 公尺, 堆積量體約 30,000 立方公尺。
- ✓ 災損統計: 道路掩埋長度約 450 公尺、遭土砂掩埋建物 2 棟、土砂流入建物約 10 棟。
