112 年重大土砂災例最速報

卡努颱風

南 投 縣—仁愛鄉南豐村

112 年卡努颱風-南投仁愛-005

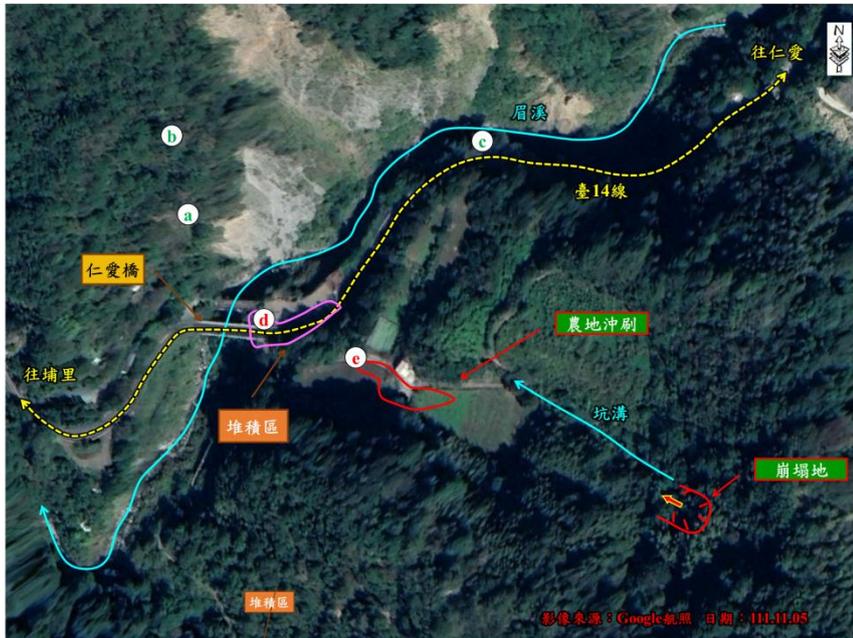
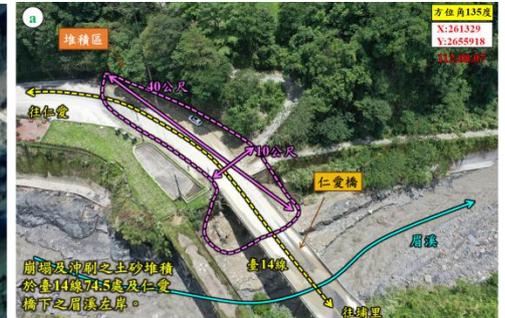
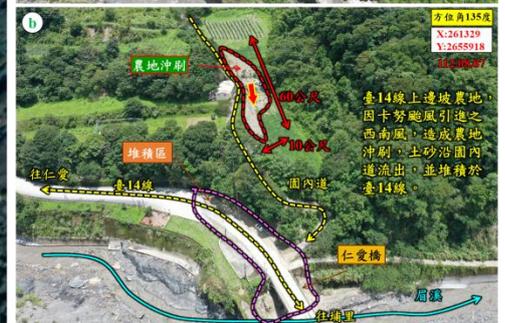
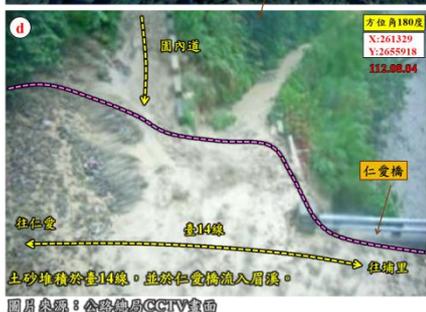
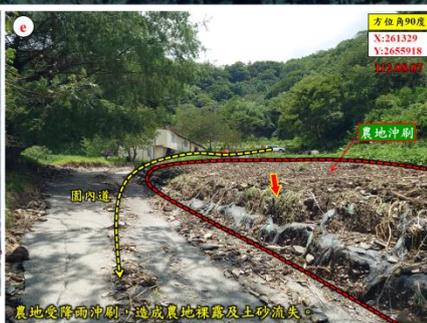
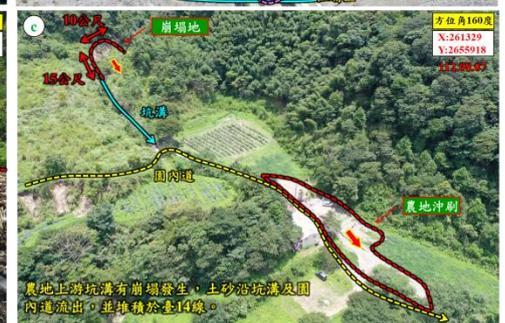
- ✓ 災情描述：台 14 線 74.5K(仁愛橋旁)，因卡努颱風引進之西南風帶來強降雨，造成上游坑溝崩塌及農地沖刷，土砂沿園內道流出，並堆積於台 14 線 74.5K 處及仁愛橋下之眉溪左岸，農地受降雨沖刷，造成農地裸露及土砂流失，台 14 線部份道路則遭土石掩埋。
- ✓ 災害規模：崩塌範圍長約 15 公尺，寬約 10 公尺，面積約 150 平方公尺，平均崩塌深度約 2 公尺，崩塌量體約 300 立方公尺；農地沖刷範圍長約 60 公尺，寬約 10 公尺，面積約 600 平方公尺，平均沖刷深度約 0.5 公尺，沖刷量體約 300 立方公尺；堆積範圍長約 50 公尺，寬約 10 公尺，面積約 400 平方公尺，平均堆積深度約 1.5 公尺，堆積量體約 600 立方公尺。
- ✓ 災損統計：道路掩埋長度約 40 公尺、農地土壤流失面積約 600 平方公尺。
