112 年重大土砂災例最速報

卡努颱風

南投縣一仁愛鄉春陽村

112 年卡努颱風-南投仁愛-006

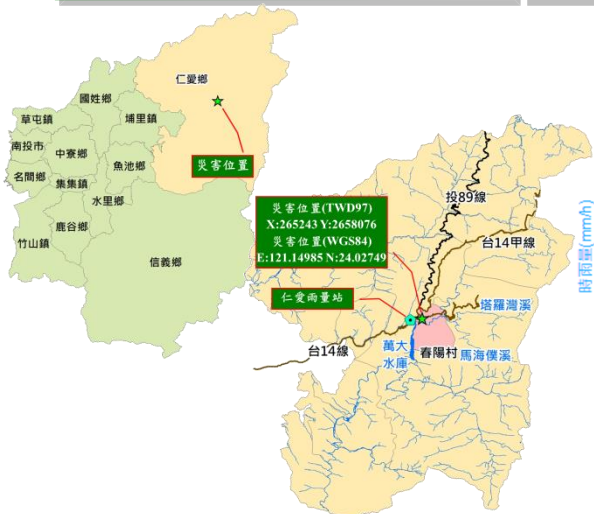
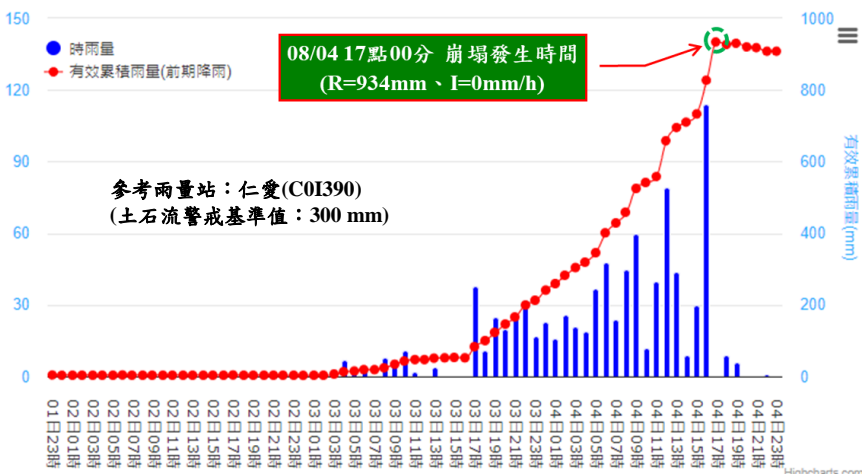
- ❖ 災害發生位置：台 14 線 82.7K
- ❖ 災害發生時間：08 月 04 日 17 時 00 分
- ❖ 災害類型：土石流
- ❖ 災害發生之有效累積雨量：934mm

- ✓ 災情描述：台 14 線 82.7K，因卡努颱風挾帶之西南風造成強降雨引發土石流，該野溪集水區稜線為台 14 甲線通過，大量道路逕流沿野溪流下，於集水區源頭及輸送段皆無發現崩塌，初判土砂來源應為河床冲刷造成，土砂於拾一茶坊旁溢出河道沿路面下移，損毀道路護欄，堆積於下游河道、兩岸路面及台 14 線路面。
- ✓ 災害規模：堆積範圍長約 100 公尺，寬約 30 公尺，面積約 3,000 平方公尺，平均堆積深度約 2 公尺，堆積量總約 6,000 立方公尺。
- ✓ 災損統計：道路掩埋長度約 140 公尺、房屋受損 1 棟。
