112 年重大土砂災例最速報

卡努颱風

南 投 縣—仁愛鄉南豐村

112 年卡努颱風-南投仁愛-009

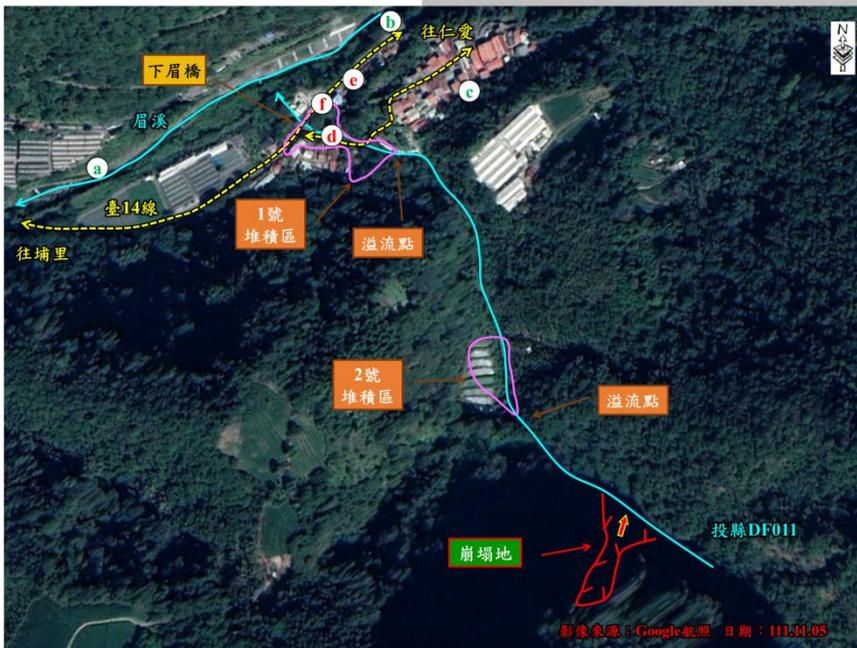
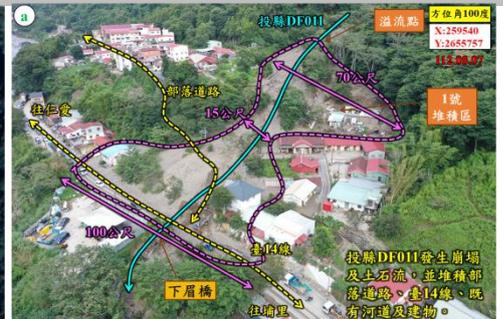
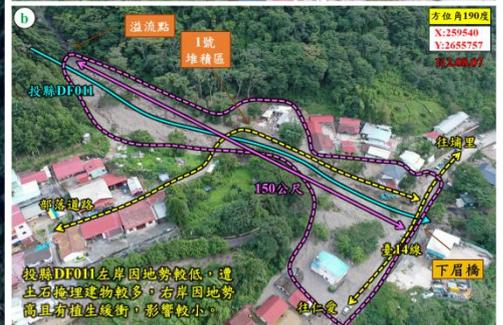
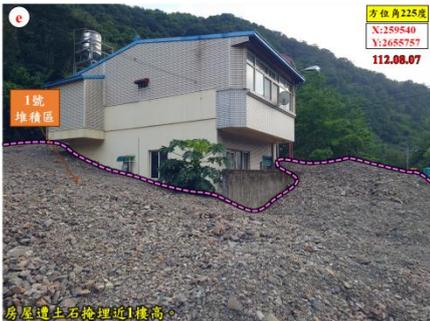
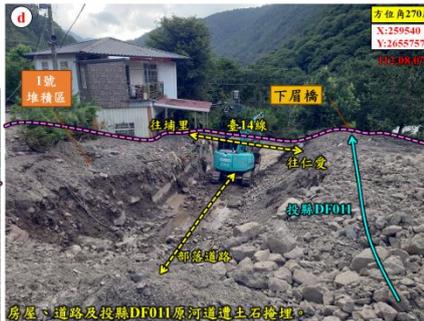
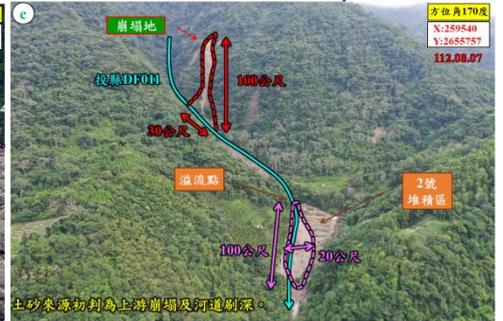
- ❖ 災情描述：台 14 線 72.1K 因卡努颱風引進之西南風帶來強降雨，造成投縣 DF011 發生崩塌及土石流，並堆積部落道路、台 14 線、既有河道及建物，投縣 DF011 左岸因地勢較低，遭土石影響範圍較大，右岸因地勢高且有植生緩衝，影響較小，目前道路尚可通行，土砂堆積於兩側，惟路邊溝土砂尚未清除，路面逕流漫流。
- ❖ 災害規模：崩塌範圍長約 100 公尺，寬約 30 公尺，面積約 3,000 平方公尺，平均崩塌深度約 2 公尺，崩塌量體約 6,000 立方公尺；1 號堆積區範圍長約 150 公尺，寬約 15~100 公尺(平均寬約 40 公尺)，面積約 6,000 平方公尺，平均堆積深度約 2 公尺，堆積量體約 12,000 立方公尺；2 號堆積區範圍長約 100 公尺，寬約 20 公尺，面積約 2,000 平方公尺，平均堆積深度約 1 公尺，堆積量體約 2,000 立方公尺；堆積總量體約 14,000 立方公尺。
- ❖ 災損統計：道路掩埋長度約 150 公尺、房屋遭土砂侵入約 5 棟。
