112 年重大土砂災例最速報

卡努颱風

南 投 縣—仁愛鄉春陽村

112 年卡努颱風-南投仁愛-010

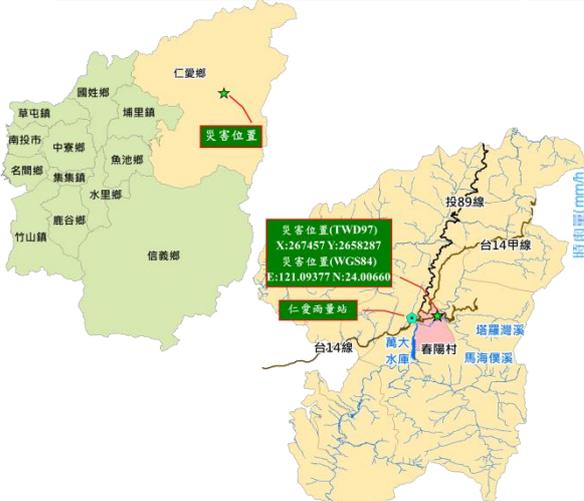
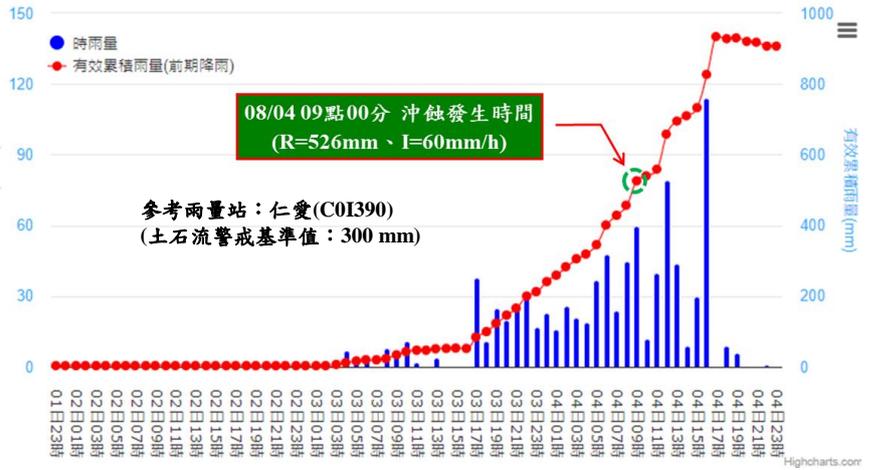
- ❖ 災害發生位置：台 14 線 85.4K
- ❖ 災害發生時間：08 月 04 日 09 時 00 分
- ❖ 災害類型：崩塌(沖蝕)
- ❖ 災害發生之有效累積雨量：526mm

- ✓ 災情描述：台 14 線 85.4K 因卡努颱風引進之西南風，造成道路上邊坡農地發生嚴重土壤沖蝕，加上農地植生覆蓋不佳，大量土砂堆積台 14 線，目前道路尚可通行，道路下邊坡無明顯崩塌，惟路邊溝土砂尚未清除，路面逕流漫流。
- ✓ 災害規模：農地沖刷面積約 54,000 平方公尺，平均沖刷深度約 0.1 公尺，沖刷量體約 5,400 立方公尺；堆積區範圍長約 370 公尺，寬約 10 公尺，面積約 3,700 平方公尺，平均堆積深度約 1 公尺，堆積量體約 3,700 立方公尺。
- ✓ 災損統計：道路掩埋長度約 370 公尺、農地土壤流失面積約 54,000 平方公尺。
