# 112 年重大土砂災例最速報

## 卡努颱風

## 南投縣—仁愛鄉親愛村

### 112 年卡努颱風-南投仁愛-011

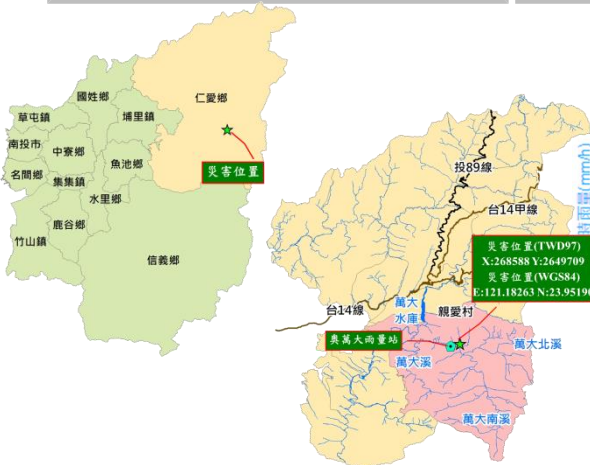
- ❖ 災害發生位置：奧萬大森林遊樂園
- ❖ 災害發生時間：08 月 04 日 16 時 00 分
- ❖ 災害類型：崩塌(山崩)
- ❖ 災害發生之有效累積雨量：639mm

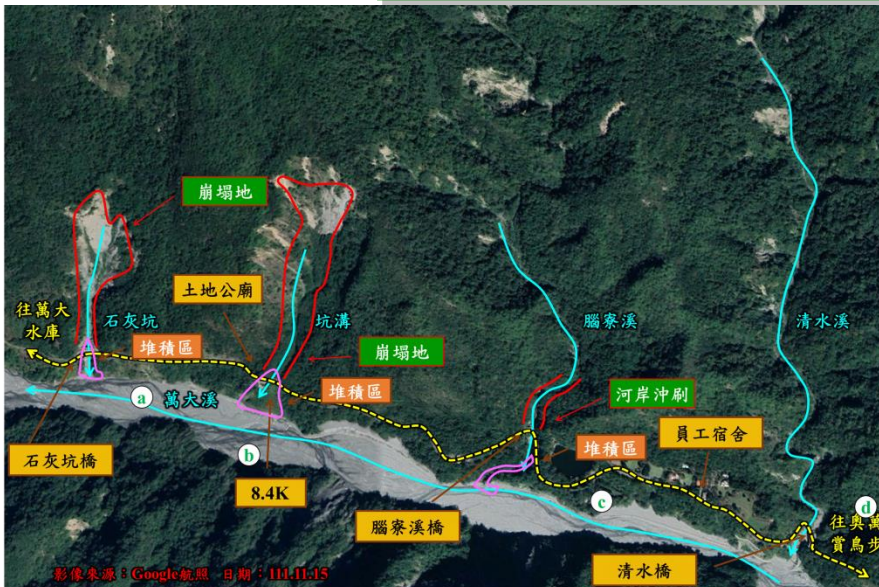
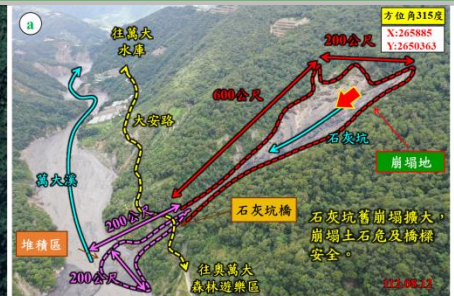
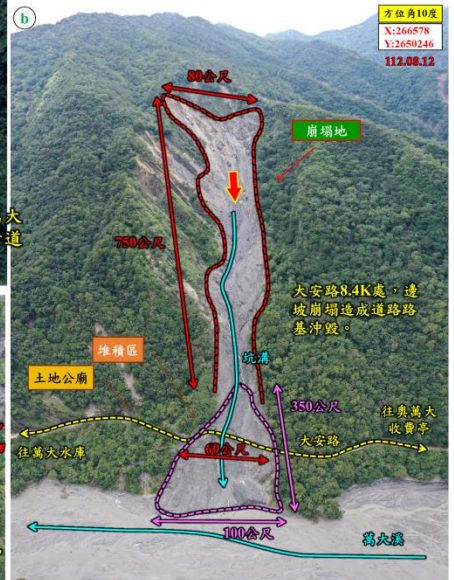
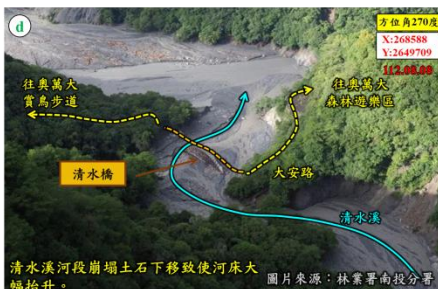
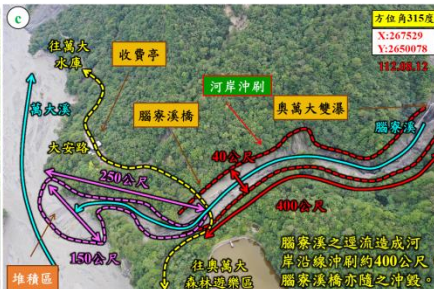
❖ 災情描述：奧萬大森林遊樂園因卡努颱風引進西南風帶來強降雨，造成石灰坑、大安路 8.4K、腦寮溪、清水溪等處發生崩塌，清水溪河段由於崩塌土石下移致使河床大幅抬升，清水橋因此損毀，腦寮溪橋則因河岸沖刷而沖毀，此外大量土砂流入奧萬大森林遊樂園，造成多處設施遭土砂掩埋。

1. 石灰坑崩塌範圍長約 600 公尺，寬約 200 公尺，面積約 60,000 平方公尺，平均崩塌深度約 1 公尺，崩塌量體約 60,000 立方公尺；堆積範圍長約 200 公尺，寬約 200 公尺，面積約 20,000 平方公尺，平均崩塌深度約 2 公尺，堆積量體約 40,000 立方公尺。
2. 大安路 8.4K 崩塌範圍長約 750 公尺，寬約 80 公尺，面積約 60,000 平方公尺，平均崩塌深度約 1 公尺，崩塌量體約 60,000 立方公尺；堆積範圍長約 350 公尺，寬約 100 公尺，面積約 17,500 平方公尺，平均崩塌深度約 2 公尺，堆積量體約 35,000 立方公尺。
3. 腦寮溪河岸沖刷範圍長約 400 公尺，寬約 40 公尺，面積約 16,000 平方公尺，平均沖刷深度約 3 公尺，崩塌量體約 48,000 立方公尺。堆積範圍長約 250 公尺，寬約 150 公尺，面積約 18,750 平方公尺，平均崩塌深度約 2 公尺，堆積量體約 37,500 立方公尺。

❖ 災損統計：大安路 8.4K 及腦寮溪之道路路基損毀長度各約 60 及 40 公尺、橋梁損毀 2 處。
