112年重大土砂災例最速報

卡努颱風

南投縣—仁愛鄉親愛村

112年卡努颱風-南投仁愛-012

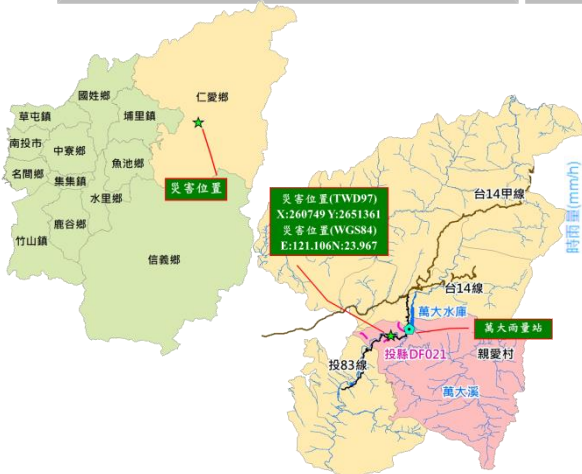
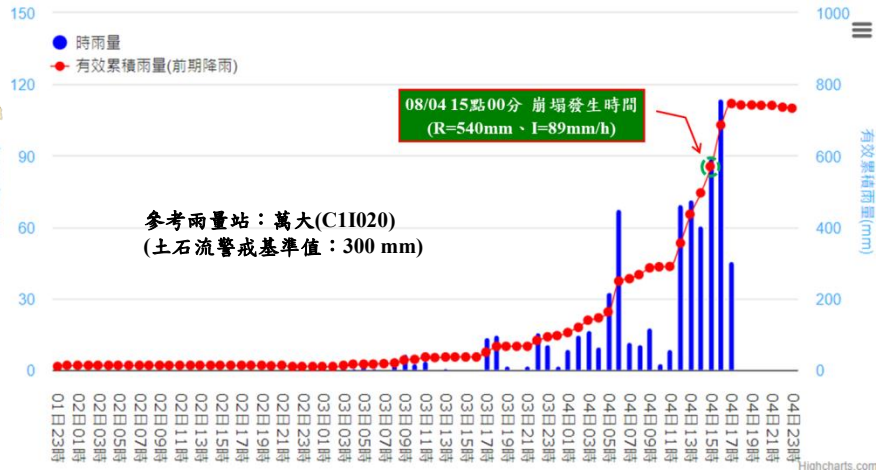
- ❖ 災害發生位置：親愛村教堂
- ❖ 災害發生時間：08月04日15時00分
- ❖ 災害類型：崩塌(山崩)、土石流
- ❖ 災害發生之有效累積雨量：570mm

註1：降雨組體圖資料來源一本署土石流及大規模崩塌防災應變系統
註2：拍攝方位角係以磁北方向0度順時針方向測至目標物之水平角。
註3：發生時間為推估時間。

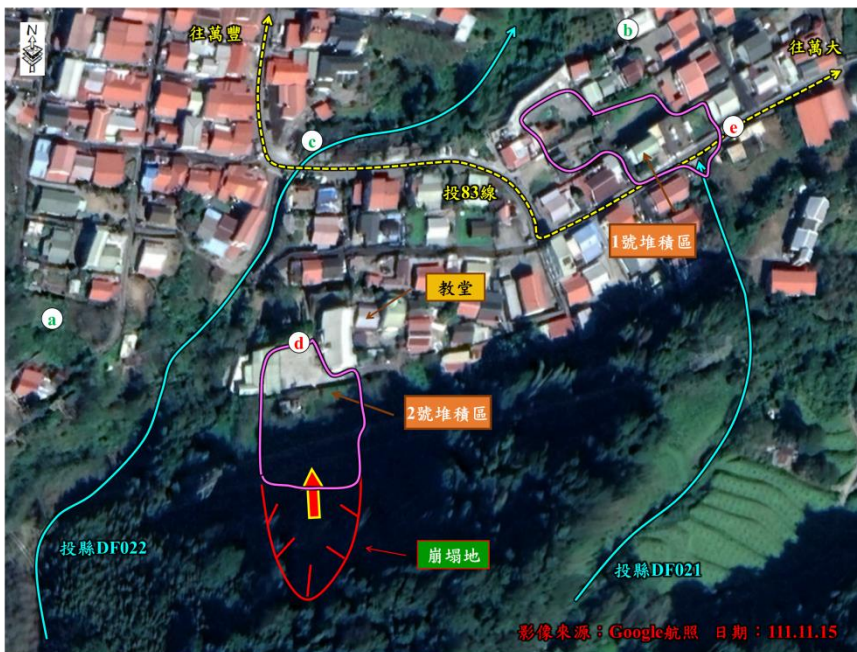
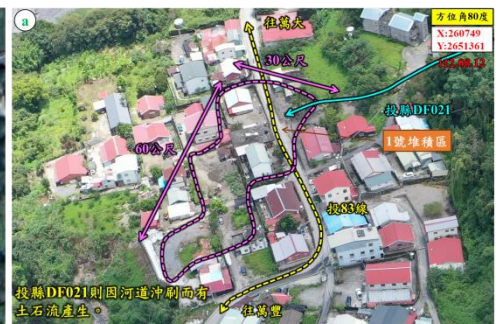
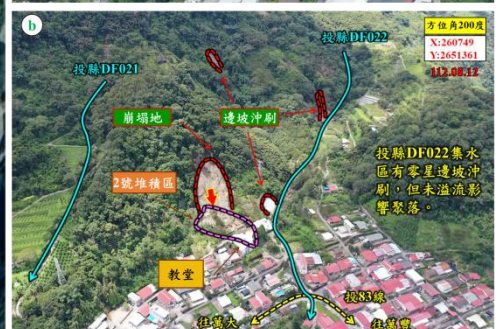
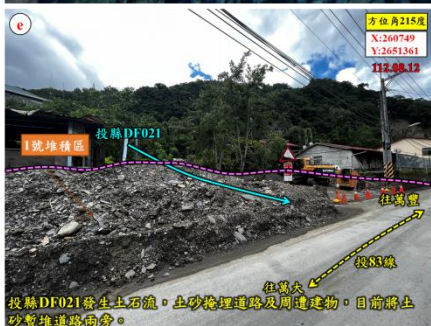
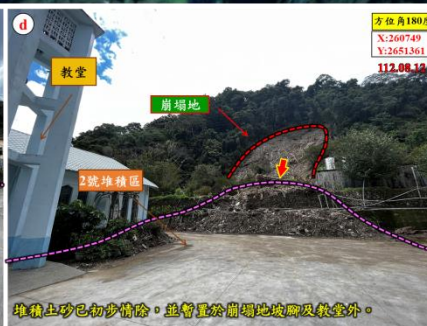
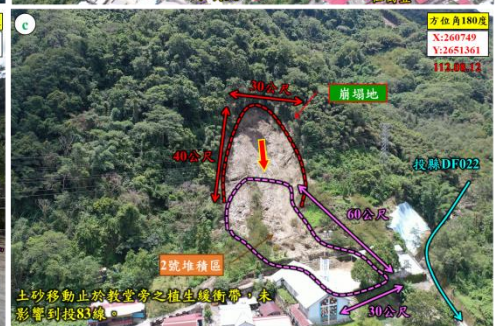
✓ 災情描述：親愛村投83線因卡努颱風引進西南風帶來強降雨，造成教堂上邊坡發生崩塌，崩塌土砂堆積於下邊坡及教堂，造成教堂及其廣場遭土砂淤埋約1公尺(2號堆積區)；鄰近之投縣DF021則發生土石流，影響部分建物(1號堆積區)，初判土砂來源主要為河道刷深；投縣DF022集水區有零星邊坡沖刷，但未溢流影響聚落。目前影響教堂及建物之土砂多已清除，並暫時堆積於教堂旁、崩塌地坡趾或道路兩側。

✓ 災害規模：教堂後方崩塌範圍長約40公尺，寬約30公尺，面積約1,200平方公尺，平均崩塌深度約1.5公尺，崩塌量體約1,800立方公尺；1號堆積範圍長約60公尺，寬約30公尺，面積約1,800平方公尺，平均堆積深度約0.5公尺，堆積量體約900立方公尺；2號堆積範圍長約60公尺，寬約30公尺，面積約1,800平方公尺，平均堆積深度約1公尺，堆積量體約1,800立方公尺。

✓ 災損統計：5棟建物遭土砂流入、道路淤埋長度約30公尺。
