# 112 年重大土砂災例最速報

## 海葵颱風

## 宜蘭縣—南澳鄉碧候村

### 112 年海葵颱風-宜蘭南澳-001

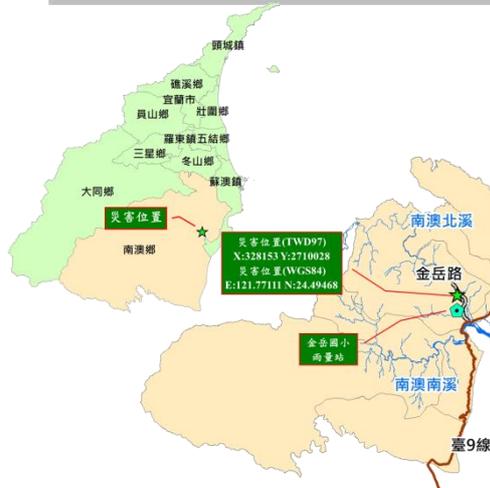
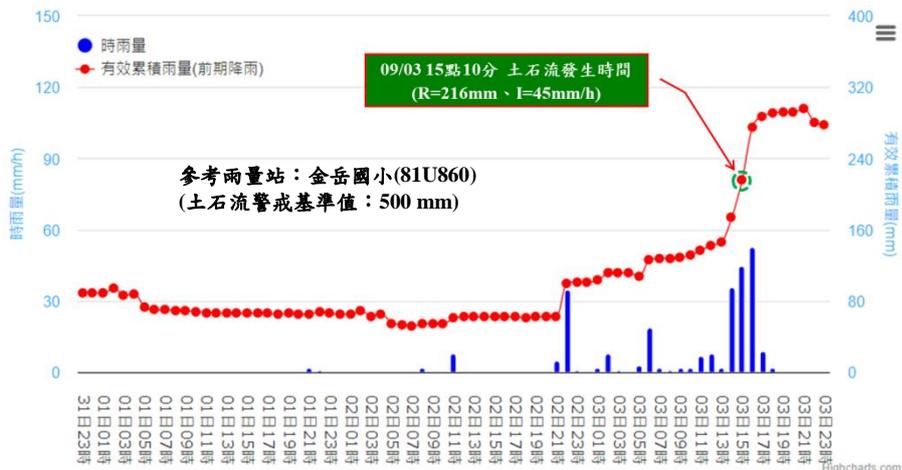
- ❖ 災害發生位置：碧候溫泉聯外道路
- ❖ 災害發生時間：09月03日15時10分
- ❖ 災害類型：土石流
- ❖ 災害發生之有效累積雨量：216mm

註1：降雨組體圖資料來源—本署土石流及大規模崩塌防災應變系統  
 註2：拍攝方位角係以磁北方向0度順時針方向測至目標物之水平角。  
 註3：發生時間為推估時間。

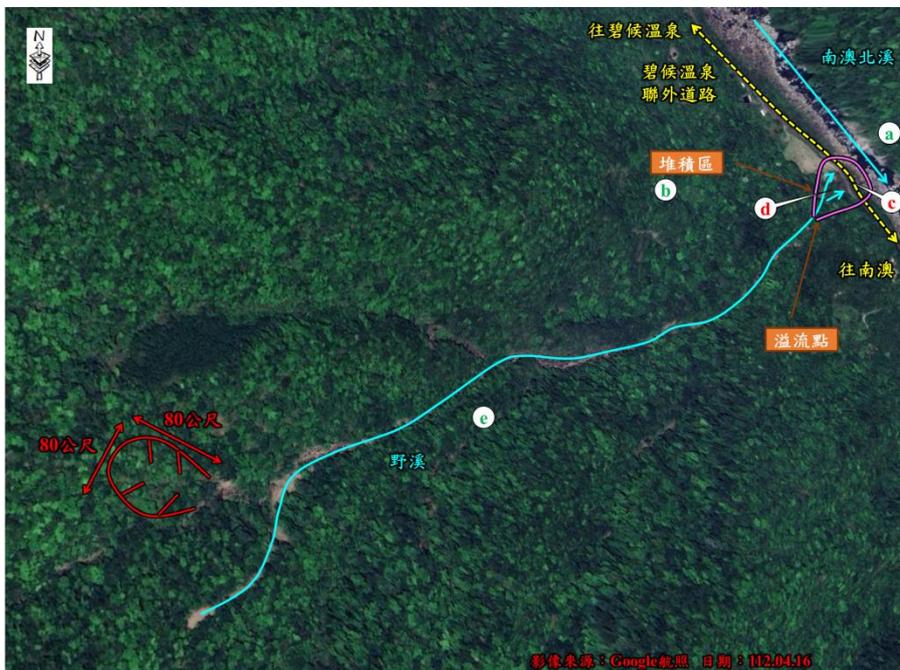
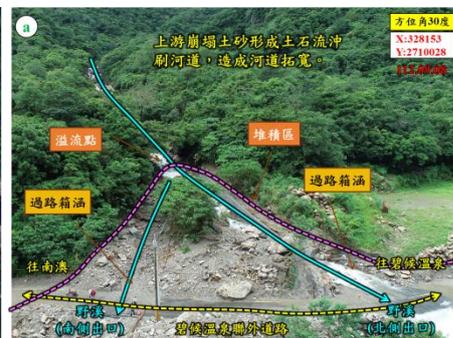
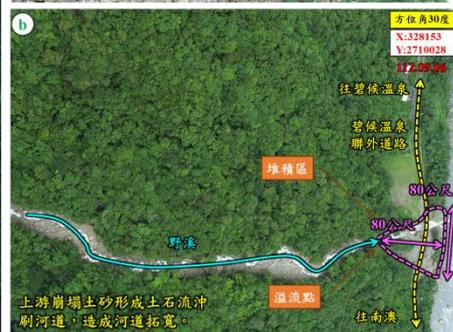
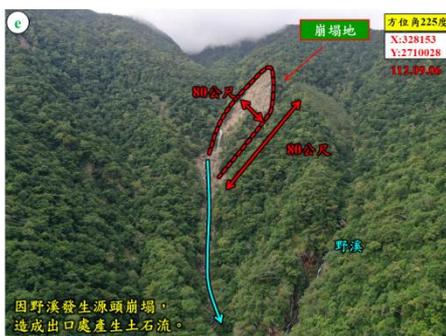
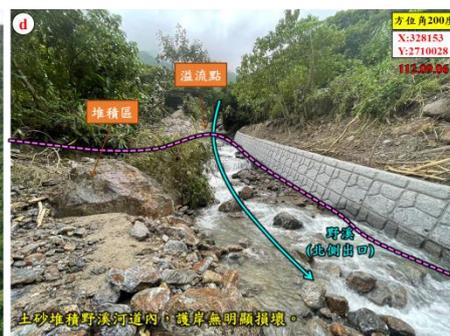
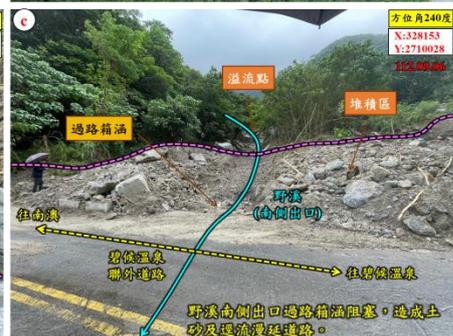
✓ 災情描述：碧候溫泉聯外道路因海葵颱風帶來之強降雨，造成野溪源頭崩塌，大量土石下移淤積野溪河道，阻塞野溪南側及北側出口之道路下方箱涵，導致土石及地表逕流溢流至碧候溫泉聯外道路，造成道路中斷。

✓ 災害規模：崩塌範圍長約 80 公尺，寬約 80 公尺，面積約 6,400 平方公尺，平均崩塌深度約 2 公尺，崩塌量體約 12,800 立方公尺；堆積範圍長約 80 公尺，寬約 80 公尺，面積約 3,200 平方公尺，平均堆積深度約 3 公尺，堆積量體約 9,600 立方公尺。

✓ 災損統計：道路淤埋長度約 50 公尺。
