114年土砂災例最速報

1020豪雨

新北市一雙溪區長源里

114年1020豪雨-新北雙溪-001
 ♦災害發生位置: 北38線區道5K
 ♦災害發生時間: 10月25日 19時
 ♦災害類型: 崩塌(沖蝕)
 ♦災害發生之有效累積雨量: 409.3mm

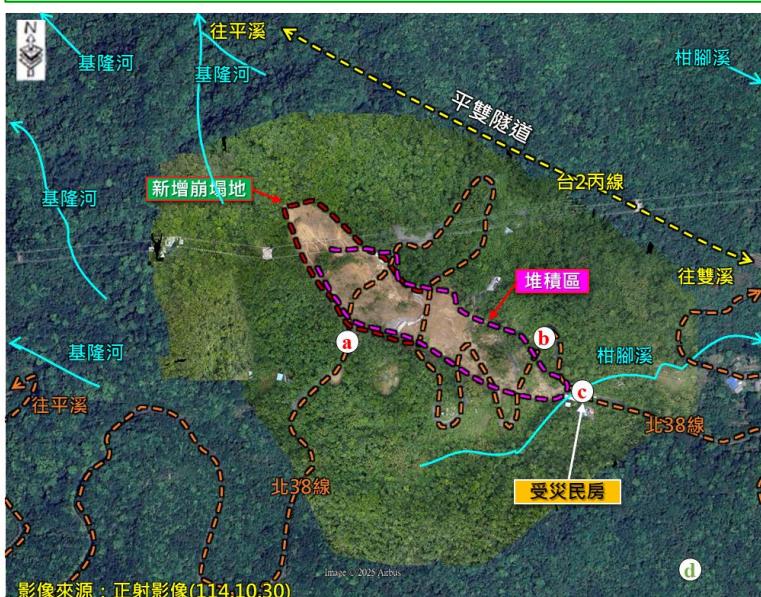
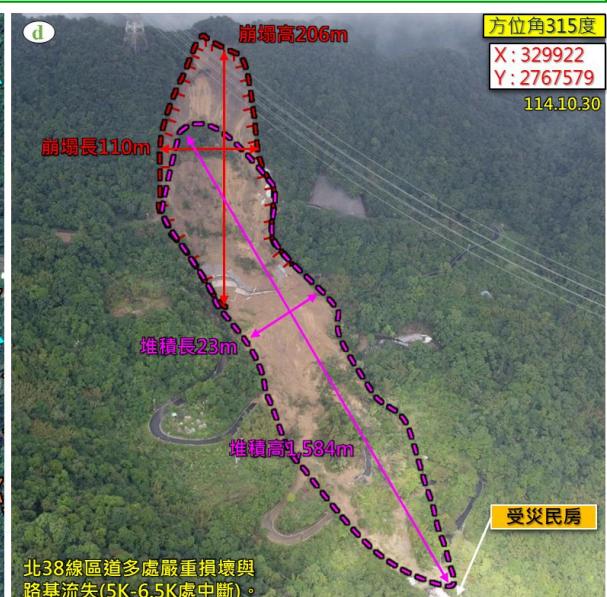
- ✓ 災情描述: 本災例於113年山陀兒颱風期間已有崩塌災害發生，本次受到1020豪雨事件影響形成邊坡崩塌，大量崩積材料隨逕流下移造成北38線區道多處嚴重損壞與路基流失(5K-6.5K處中斷)。
- ✓ 災害規模: 本次崩塌範圍高約206公尺，長約110公尺，面積約22,660平方公尺；堆積範圍高約1,584公尺，平均長約23公尺，面積約36,432平方公尺，平均堆積深度3公尺，估堆積量體約109,296立方公尺。
- ✓ 災損統計: 北38線區道中斷損壞約1.5公里，9-1號民宅外道路排水箱涵堵塞，上方道路鋪面變形、擋土牆破裂。
