## 115年土砂災例最速報

巴威颱風

## 苗栗縣—南庄鄉東河村

## 115年巴威颱風-苗栗南庄-001

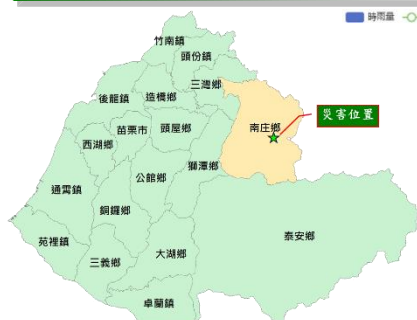
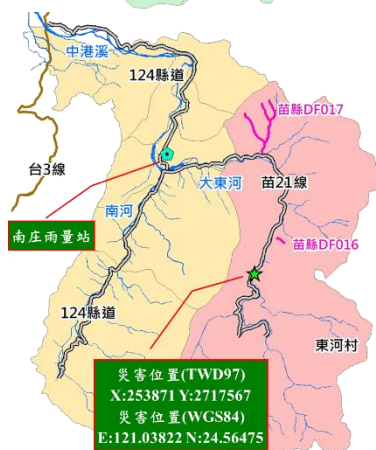
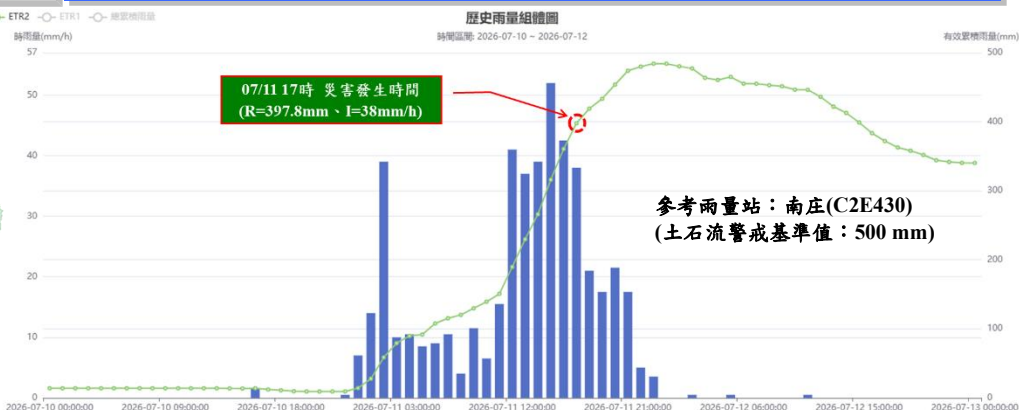
- ❖災害發生位置: 苗21線12K
- ❖災害發生時間: 07月11日17時
- ❖災害類型: 土石流、崩塌(山崩)
- ❖災害發生之有效累積雨量: 397.8mm

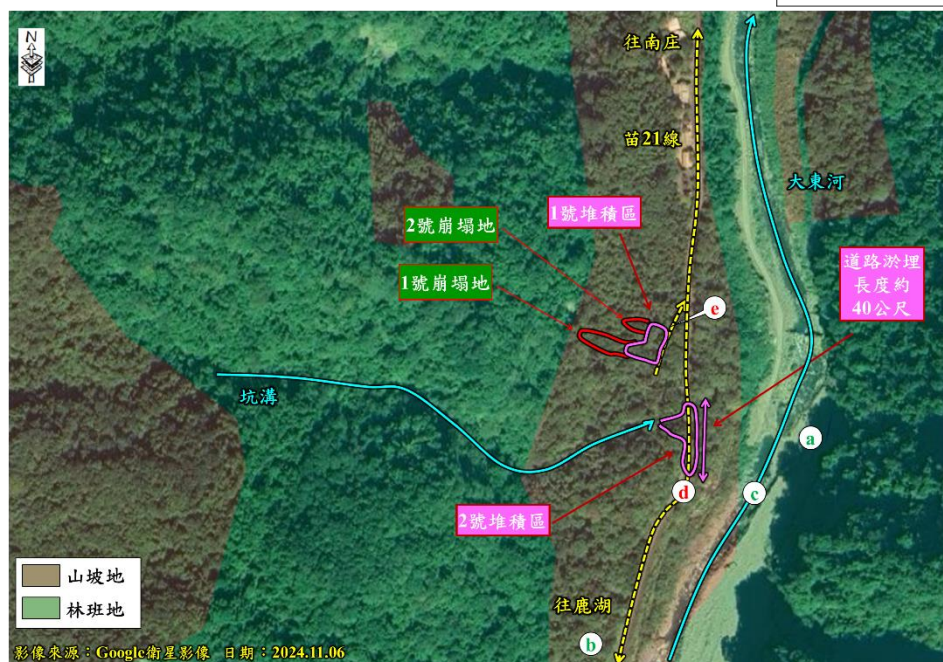
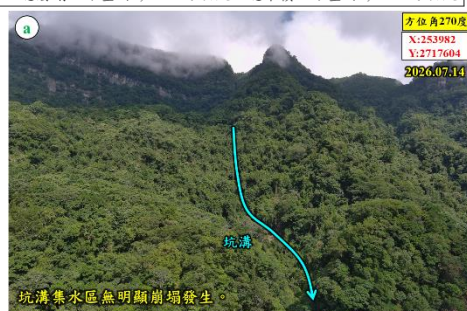
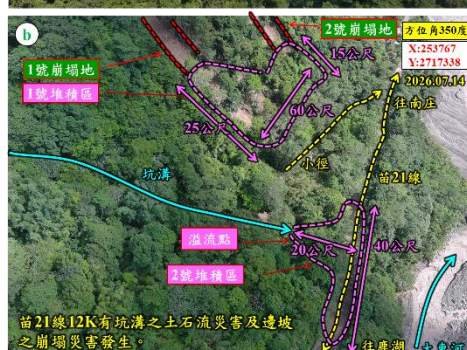
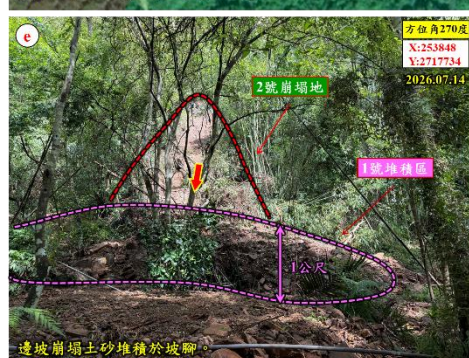
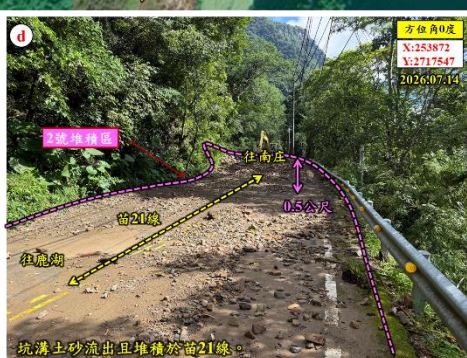
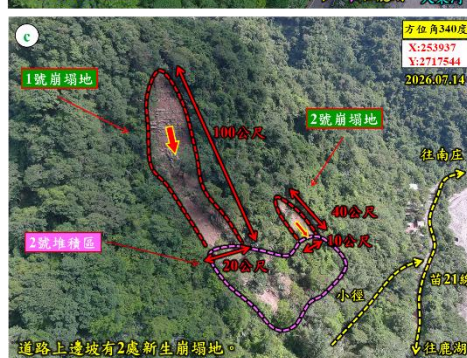
- ✓災情描述: 苗21線12K因巴威颱風帶來之強降雨，造成坑溝有土砂流出，由於集水區無明顯崩塌，推測土砂來源為河道冲刷，另小徑上邊坡亦有2處新生崩塌災害發生，推測為降雨造成邊坡冲刷，致使土砂堆積於坡腳。
- ✓災損統計: 道路淤埋長度約40公尺。

總崩塌土方量約1,200立方公尺、總堆積土方量約1,400立方公尺
