114年土砂災例最速報

鳳凰颱風

宜蘭縣—蘇澳鎮南興里

114年鳳凰颱風-宜蘭蘇澳-001

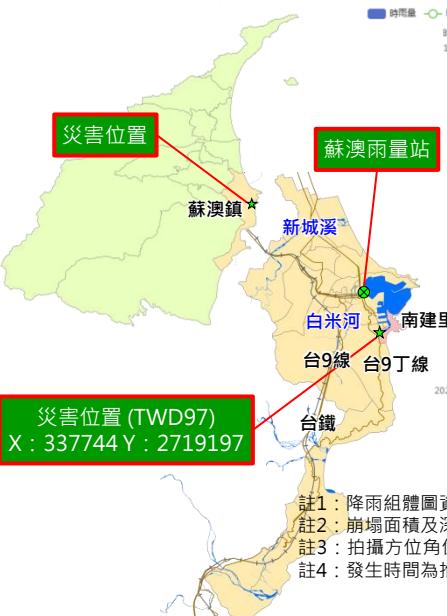
時雨量 ETR2 ETR1 總雨量
時雨量(mm/h) 131.5

歷史雨量組體圖
時間範圍: 2025-11-09 ~ 2025-11-11

參考雨量站：蘇澳(COUB10)

11月11日16時 崩塌發生時間
(R=323.8mm · I=55.5mm/h)

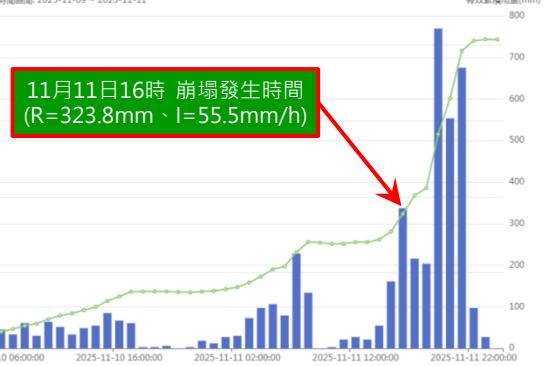
- ❖ 災害發生位置：台9丁線南方澳觀景臺
- ❖ 灾害發生時間：11月11日 16時
- ❖ 灾害類型：崩塌(沖蝕)
- ❖ 災害發生之有效累積雨量：323.8mm

- ✓ 灾情描述：本次受到鳳凰颱風外圍環流及東北季風共伴影響，台9丁線南方澳觀景臺路段之下邊坡因受雨水沖刷而發生崩塌，崩落土砂物質隨逕流下移，造成南興里華山巷、南興路沿線多處出現黃泥水與石塊湧入廟宇地下停車場及周邊民宅。
- ✓ 灾害規模：本次崩塌範圍高約16公尺，長約8公尺，深度約1公尺，面積約128平方公尺。
- ✓ 災損統計：南興里華山巷、南興路黃泥水與石塊湧入廟宇地下停車場及周邊民宅。
