## 114年土砂災例最速報

鳳凰颱風

宜蘭縣—蘇澳鎮永春里

**114年鳳凰颱風-宜蘭蘇澳-002**

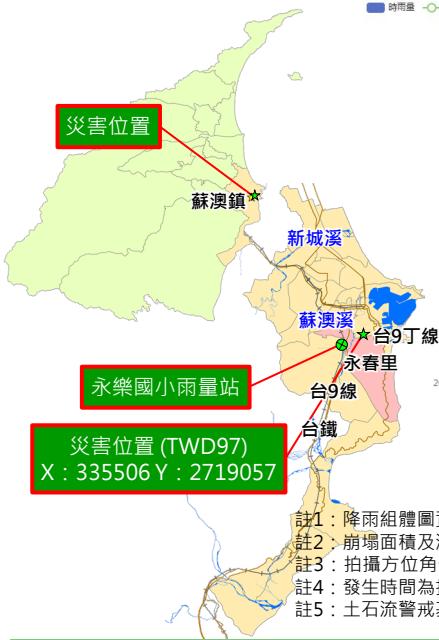
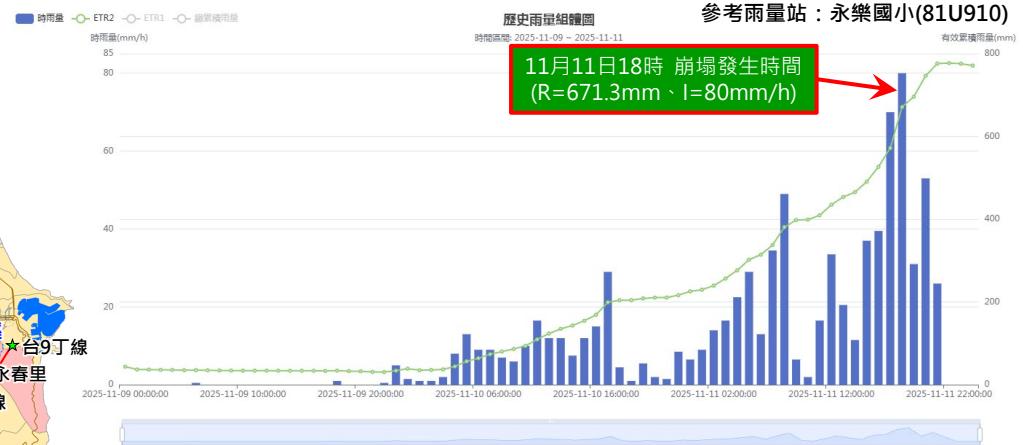
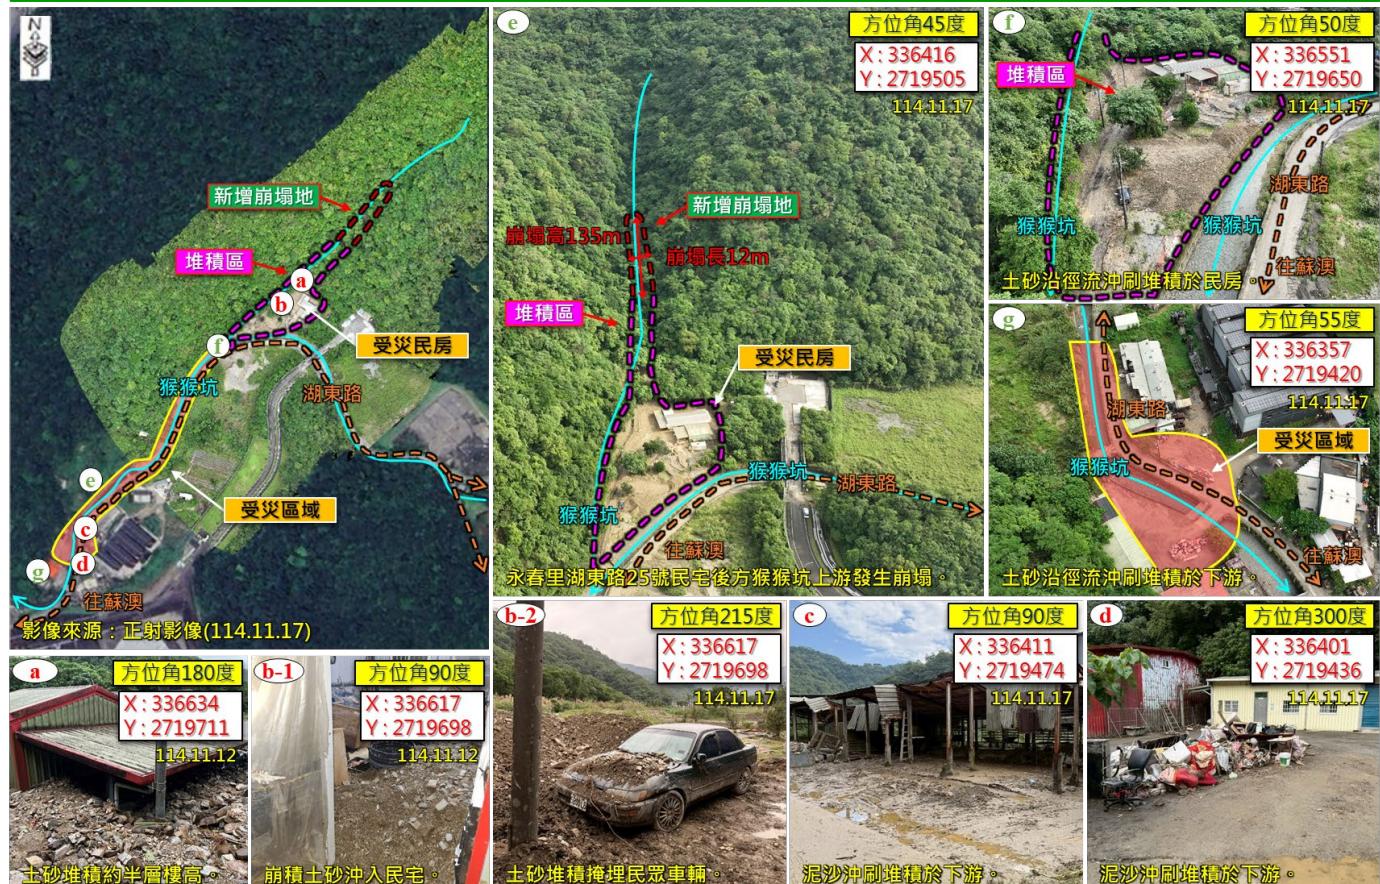
- ❖ 災害發生位置：永春里湖東路25號
- ❖ 災害發生時間：11月11日 18時
- ❖ 灾害類型：崩塌(沖蝕)
- ❖ 災害發生之有效累積雨量：671.3mm

- ✓ 情況描述：本次受到鳳凰颱風外圍環流及東北季風共伴影響，永春里湖東路25號民宅後方猴猴坑因受雨水沖刷而發生崩塌，大量崩落土砂物質隨逕流下移，造成永春里湖東路25號及沿線民宅出現黃泥水與土砂石塊湧入。
- ✓ 灾害規模：本次崩塌範圍高約135公尺，長約12公尺，深度約1公尺，面積約1,620平方公尺。
- ✓ 灾損統計：永春里湖東路25號及沿線民宅，共約10戶出現黃泥水與土砂石塊湧入情形。
