114 年土砂災例最速報

0728豪雨

高雄市 - 那瑪夏區瑪雅里

114年0728豪雨-高雄那瑪夏-001

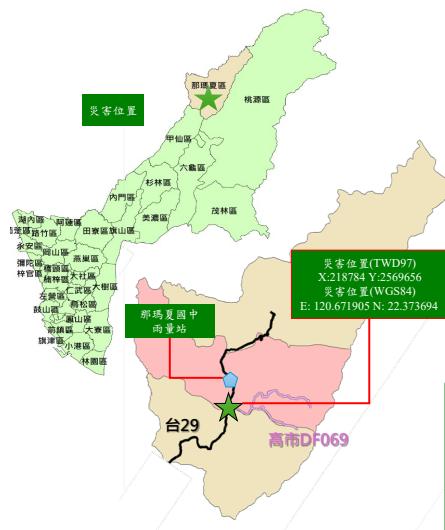
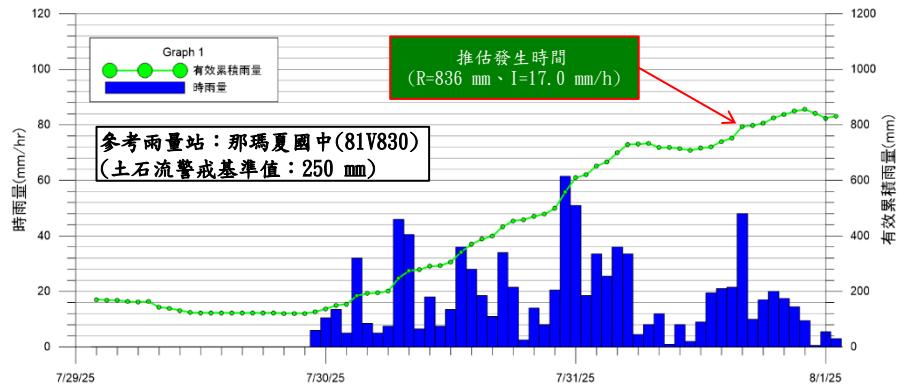
- 災害發生位置：台 29 線民族橋
- 災害發生時間：7 月 31 日 18 時 40 分
- 災害類型：崩塌、土石流
- 災害發生之有效累積雨量：836mm

- ✓ 災情描述：0728豪雨造成高市DF069土石流潛勢溪流集水區坡面發生崩塌，誘發土石流發生並沿溪流流出，造成民族橋上游土石淤積。
- ✓ 災害規模：堆積區範圍長約 1,000 公尺，最大寬約 120 公尺，面積約 18 公頃，平均堆積深度約 3 公尺。本次進行現場狀況更新，目前清疏區域長 820 公尺，寬 20 公尺，斷面高度 3 公尺。
- ✓ 災損統計：無人員傷亡。
