# 115 年土砂災例最速報

巴威颱風

## 新竹縣一尖石鄉義興村

### 115年巴威颱風-新竹尖石-002

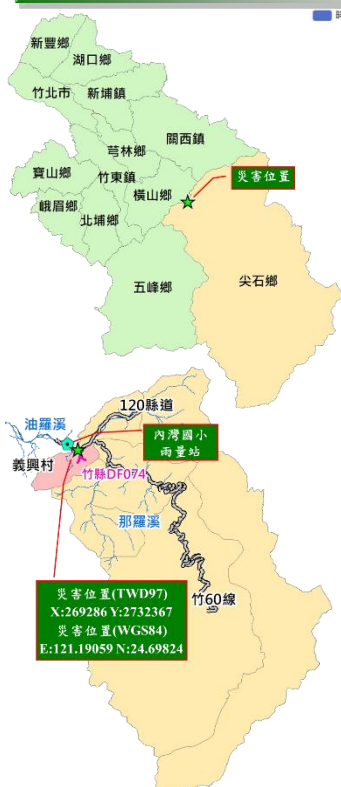
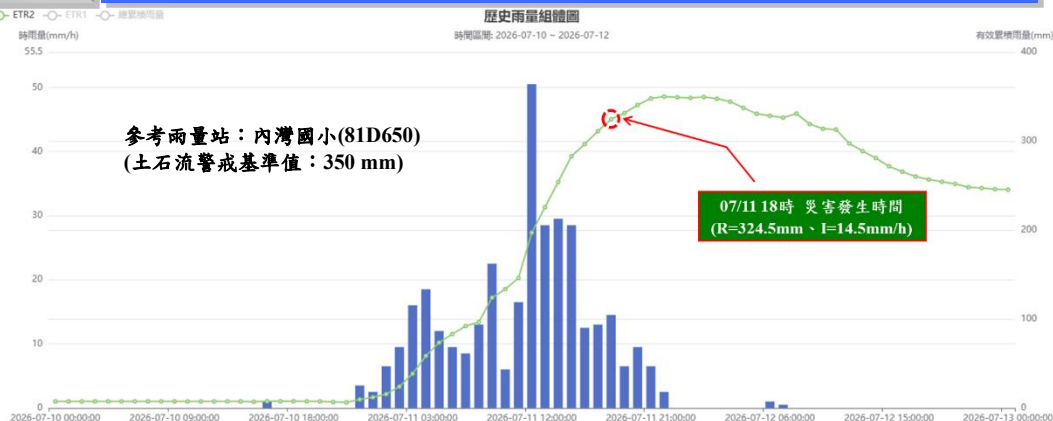
- ❖災害發生位置：120 縣道 25.9K
- ❖災害發生時間：07 月 11 日 18 時
- ❖災害類型：洪水
- ❖災害發生之有效累積雨量：324.5mm

- ✓災情描述：120 縣道 25.9K 因巴威颱風帶來之強降雨，造成油羅溪溪水暴漲，河水沖刷右岸造成護岸損毀及 120 縣道基腳淘空，土砂崩塌後遭洪水帶至下游，因此未見明顯堆積，現況邊坡初步以消波塊保護，避免河水持續沖刷。
- ✓災害規模：崩塌範圍長約 10 公尺，平均寬度約 40 公尺，面積約 400 平方公尺，平均崩塌深度約 5 公尺，崩塌土方量約 2,000 立方公尺。
- ✓災損統計：道路基腳淘空長度約 40 公尺。
