## 114 年土砂災例最速報

## 南投縣—信義鄉東埔村

## 114 年其他(0627)-南投信義-001

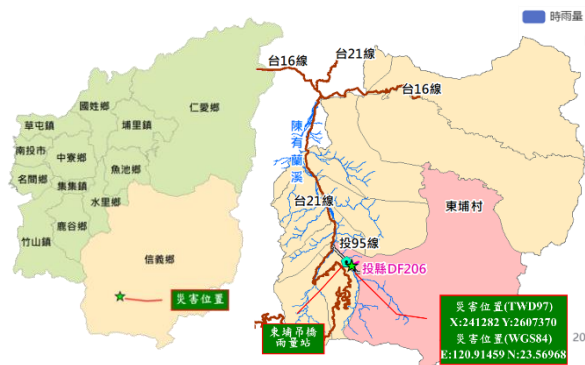
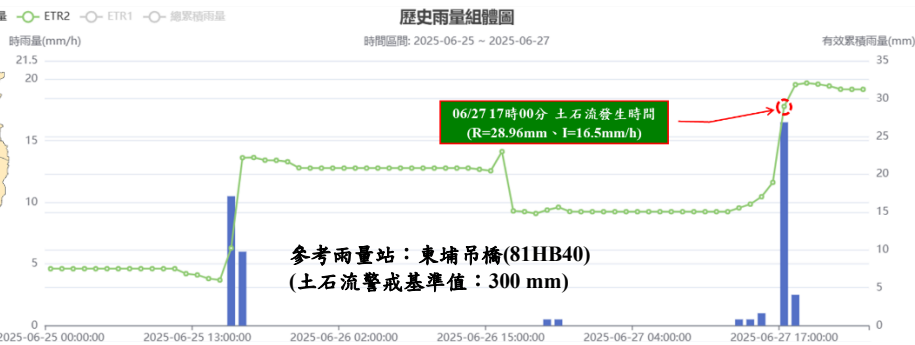
- ❖ 災害發生位置：投 95 線 4.3K(投縣 DF206)
- ❖ 災害發生時間：06 月 27 日 17 時 00 分
- ❖ 災害類型：土石流
- ❖ 災害發生之有效累積雨量：28.96mm

- ✓ 災情描述：投 95 線 4.3K(投縣 DF206)因午後雷陣雨引發土石流，由於源頭既有崩塌地無明顯擴大，推測土砂來源為裸露坡面及河道堆積土砂受降雨沖刷所致，土砂淤滿河道後向兩岸溢流，並流入民房及堆積於投 95 線，右岸溢流之土砂沿路向下移動，並流入民房堆積，而河道淤積土砂於清疏後，暫置於左岸堆積區之上方，另兩棟受災民房目前已無人居住，因此土砂災害未造成人員傷亡。
- ✓ 災害規模：堆積範圍長約 70 公尺，平均寬度約 50 公尺，面積約 1,750 平方公尺，平均堆積深度約 2 公尺，堆積土方量約 3,500 立方公尺。
- ✓ 災損統計：2 棟民房遭土石沖入、道路淤埋長度約 50 公尺。
