# 115年土砂災例最速報

## 苗栗縣一大湖鄉富興村

### 115年其他(0713)-苗栗大湖-001

- ❖災害發生位置：苗62線 2.5K
- ❖災害發生時間：07月13日22時
- ❖災害類型：崩塌(山崩)
- ❖災害發生之有效累積雨量：268.7mm

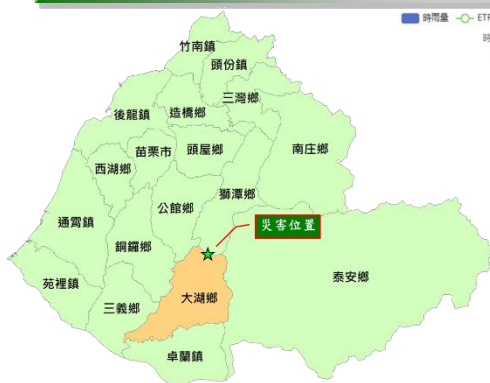
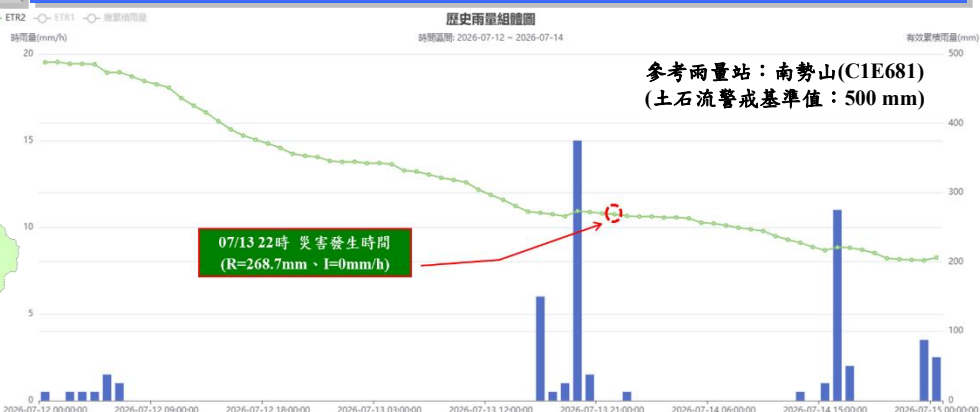
- ✓**災情描述**：苗62線 2.5K 曾於110年發生邊坡崩塌，本次因午後雷陣雨致使裸露之表層邊坡受冲刷而發生崩塌，大量土砂及巨石堆積於坡腳、道路及下邊坡河階，造成道路淤埋及防落石擋土牆損毀。
- ✓**災害規模**：崩塌範圍長約60公尺，平均寬度約40公尺，面積約2,400平方公尺，平均崩塌深度約2公尺，崩塌土方量約4,800立方公尺。堆積範圍長約60公尺，平均寬度約40公尺，面積約2,400平方公尺，平均崩塌深度約2公尺，堆積土方量約4,800立方公尺。
- ✓**災損統計**：道路淤埋長度約40公尺、1台貨車砸毀。
