114 年土砂災例最速報

0721 豪雨

南投縣—埔里鎮蜈蚣里

114 年 0721 豪雨-南投埔里-001

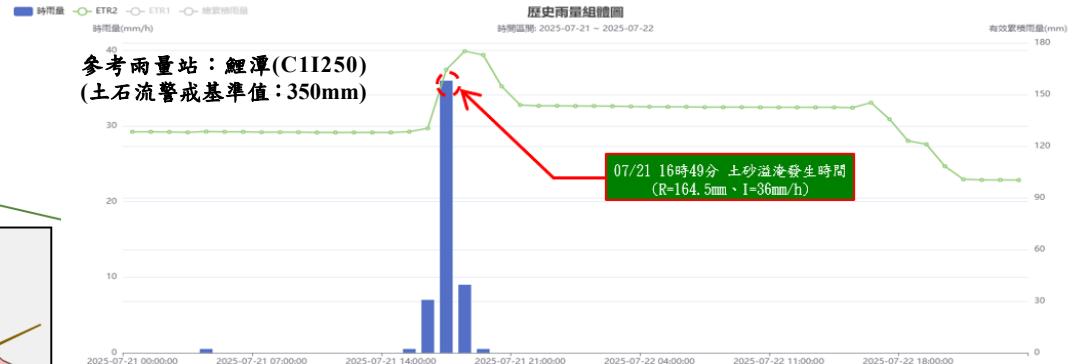
- ❖ 災害發生位置：南投縣埔里鎮蜈蚣里
墘溪路 11 之 7 號
- ❖ 災害發生時間：07 月 21 日 16 時 49 分
- ❖ 災害類型：崩塌(沖蝕)、土石流
- ❖ 災害發生之有效累積雨量：164.5mm

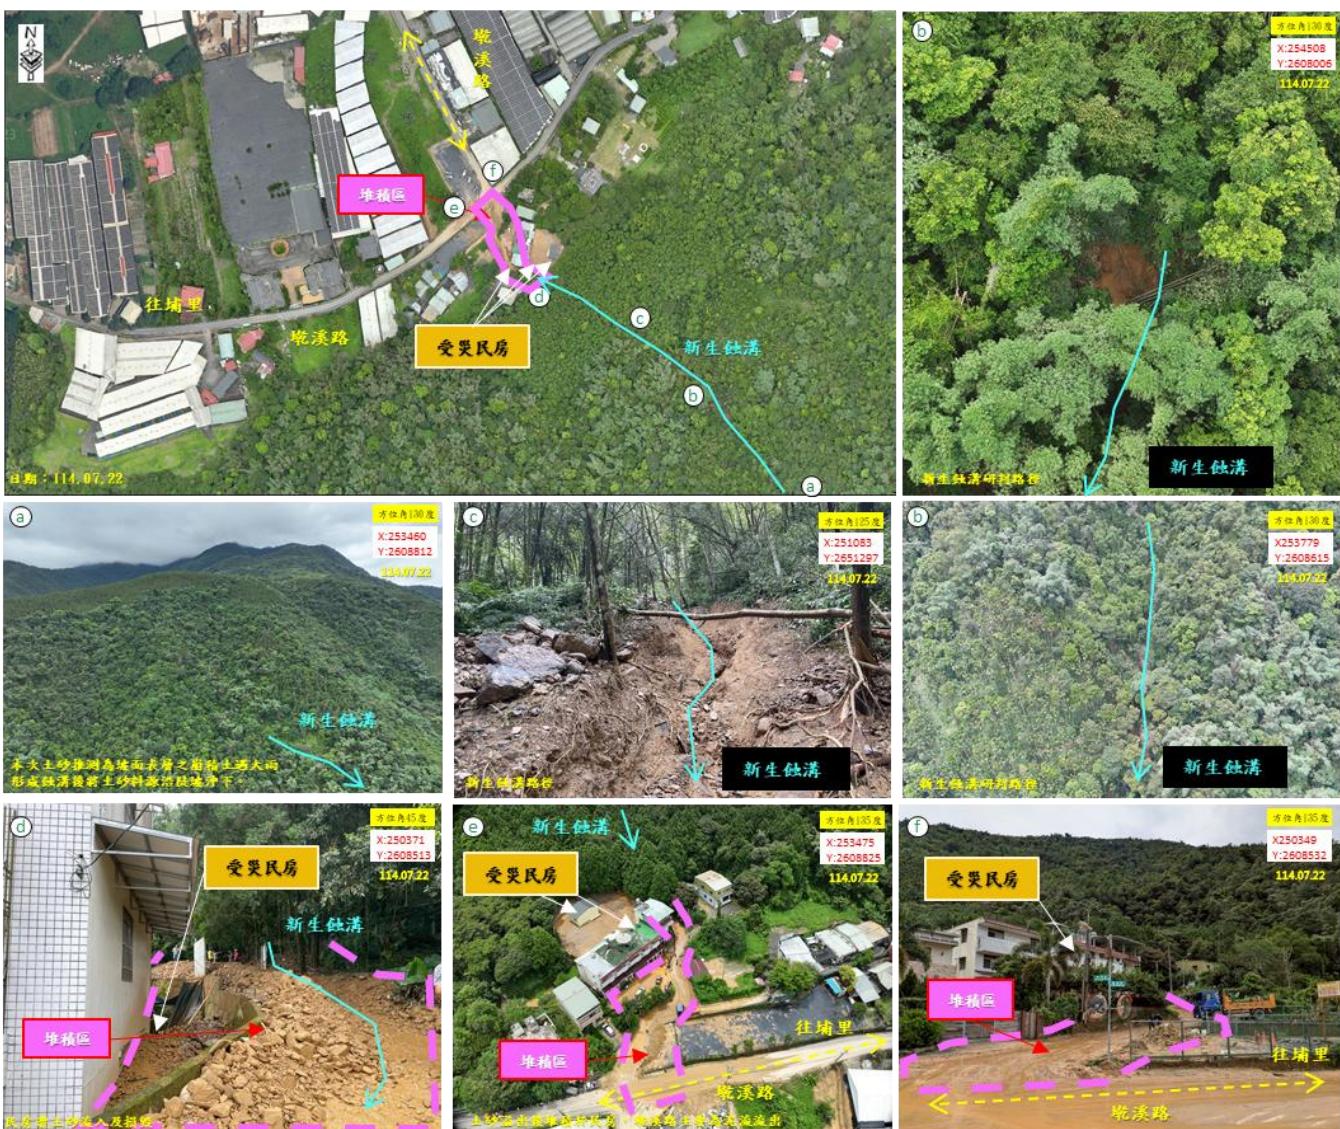
- ✓ 灾情描述：南投縣埔里鎮蜈蚣里墘溪路 11 之 7 號於 7 月 21 日下午 4 時 49 分發生泥流夾帶土石沿道路流下，造成 3 戶民宅遭土砂入侵並阻礙道路通行。
- ✓ 灾害規模：由空拍影像觀察，住宅上邊坡並無明顯崩塌裸露區域，研判本次災害土砂料源均為坡面表層崩積土，遇大雨形成蝕溝後將土砂料源沿陡坡沖下，造成土砂入侵民宅。
- ✓ 災損統計：3 戶民房遭土石沖入及損毀。
