# 114 年土砂災例最速報

0721 豪雨

南投縣—埔里鎮蜈蚣里

## 114 年 0721 豪雨-南投埔里-001

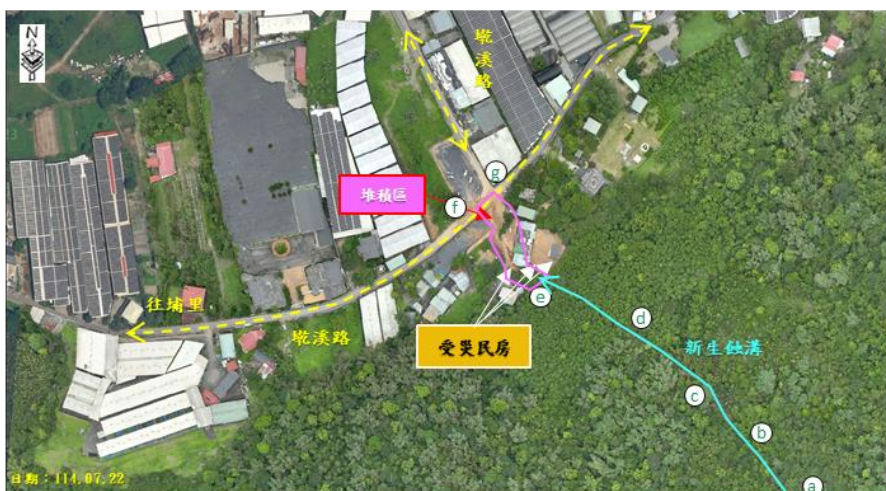
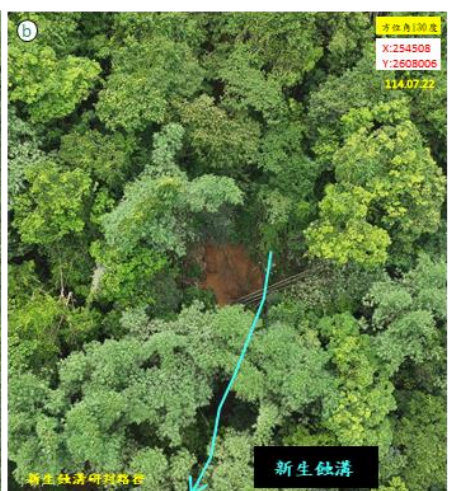
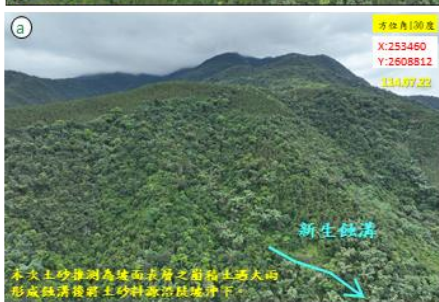
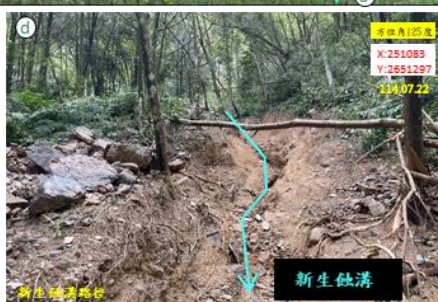
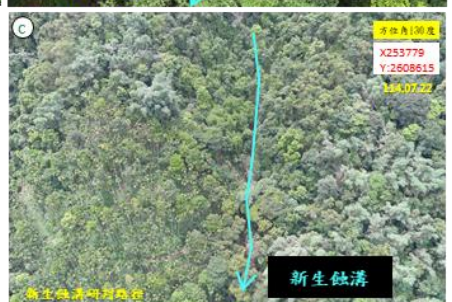
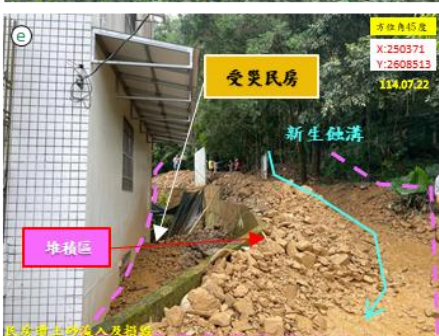
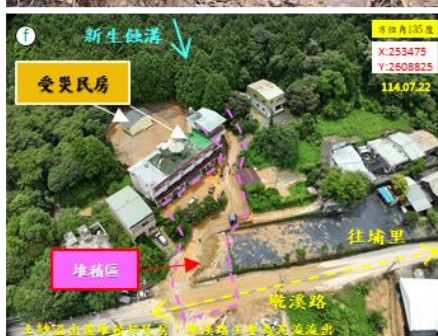
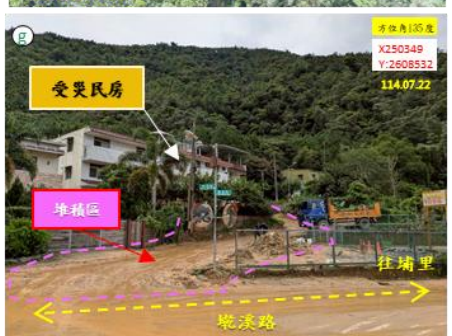
- ❖災害發生位置：南投縣埔里鎮蜈蚣里  
堀溪路 11 之 7 號
- ❖災害發生時間：07 月 21 日 16 時 49 分
- ❖災害類型：崩塌(沖蝕)、土砂溢淹
- ❖災害發生之有效累積雨量：164.5mm

- ✓災情描述：南投縣埔里鎮蜈蚣里堀溪路 11 之 7 號於 7 月 21 日下午 4 時 49 分發生泥流夾帶土石沿道路流下，造成 3 戶民宅遭土砂入侵並阻礙道路通行。
- ✓災害規模：由空拍影像觀察，住宅上邊坡並無明顯崩塌裸露區域，研判本次災害土砂料源均為坡面表層崩積土，遇大雨形成蝕溝後將土砂料源沿陡坡沖下，造成土砂入侵民宅。
- ✓災損統計：3 戶民房遭土石沖入及損毀。
