## 114年土砂災例最速報

樺加沙颱風

臺東縣\_卑南鄉利吉村

**114年樺加沙颱風-臺東縣卑南-001**

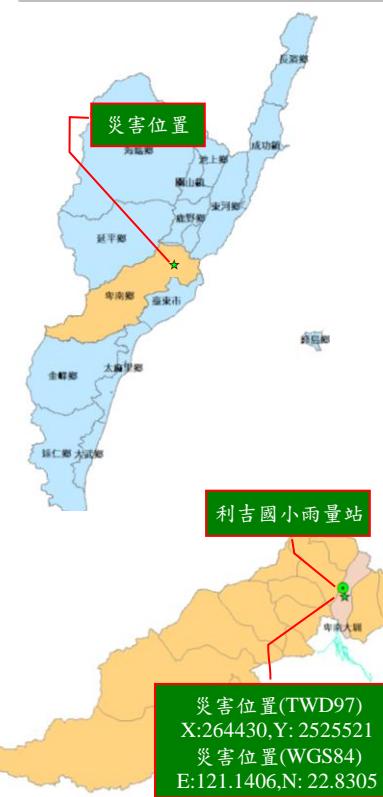
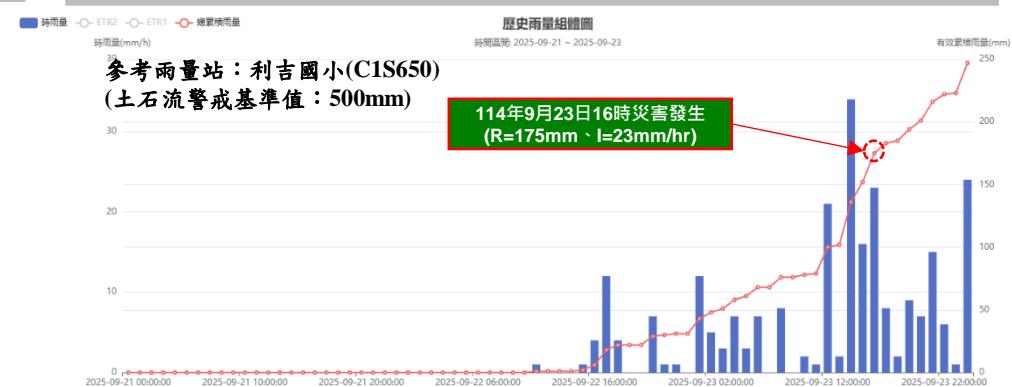
- ◆災害發生位置：臺東縣卑南鄉利吉村上原段1054地號
- ◆災害發生時間：114年9月23日16時
- ◆災害類型：崩塌(山崩)
- ◆災害發生之有效累積雨量：175(mm)

- ✓災情描述：受樺加沙颱風外圍環流影響帶來連日降雨，造成集水區約有新生崩塌，崩塌地產生之土砂持續向下推積，下方約60公尺處有工寮。
- ✓災害規模：冠部崩塌面積約1.75公頃；崩塌區高約105公尺，平均寬度約145公尺，長度約300公尺，深度約5公尺，預估土方量約44,000立方公尺。
- ✓災損統計：無。
