# 114年土砂災例最速報

0728 豪雨

## 臺中市—北屯區大坑里

### 114年0728豪雨-臺中北屯-001

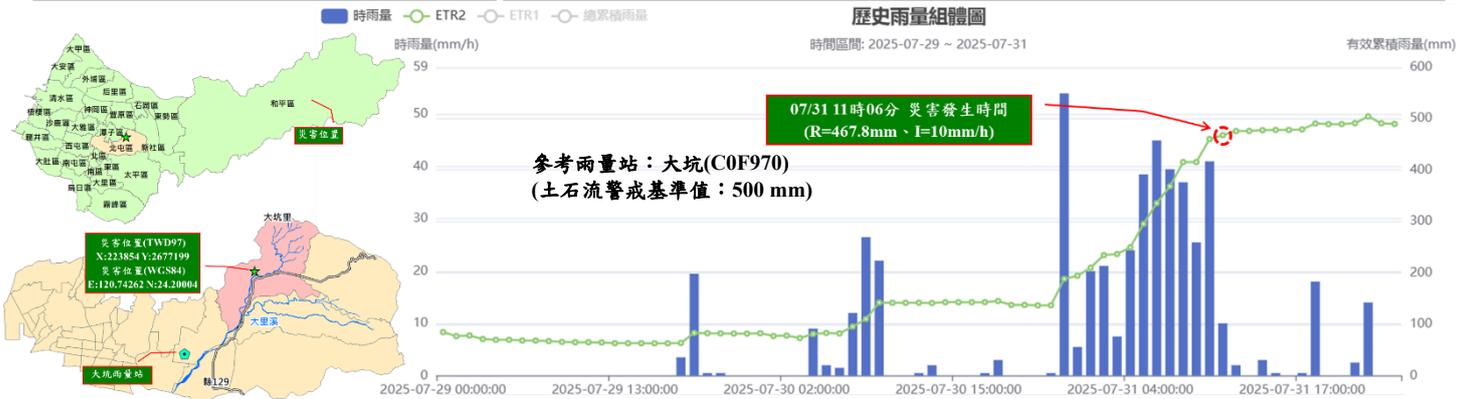
- ❖ 災害發生位置: 東山路二段 100 巷 97 弄
- ❖ 災害發生時間: 07 月 31 日 11 時 06 分
- ❖ 災害類型: 崩塌(山崩)
- ❖ 災害發生之有效累積雨量: 467.8mm

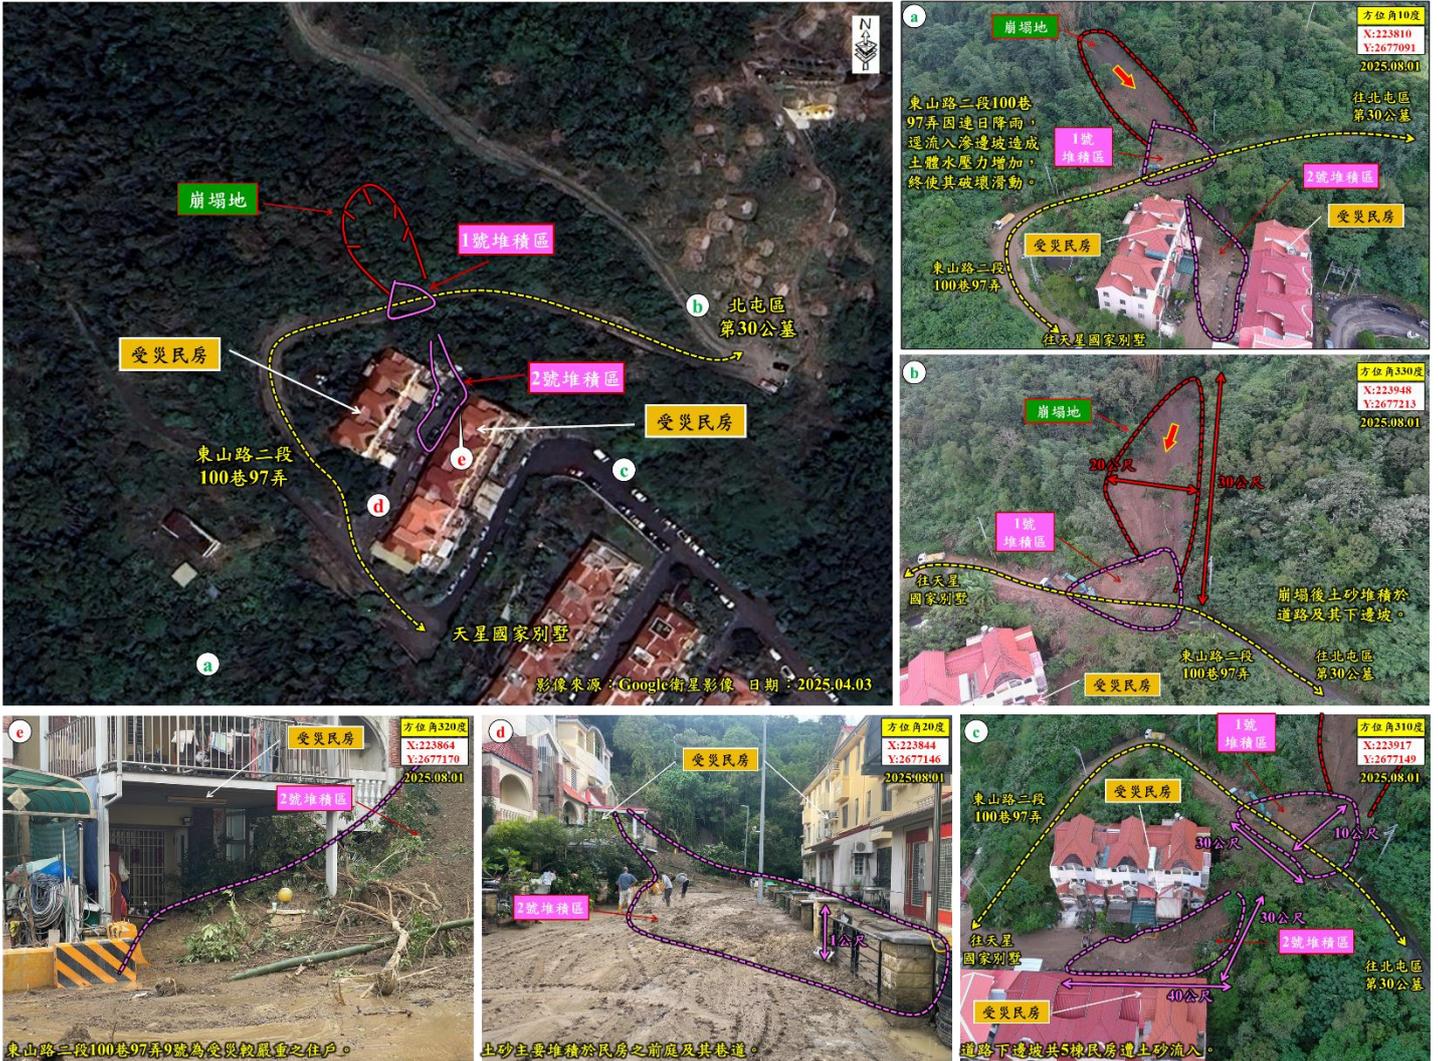
- ❖ 災情描述: 東山路二段 100 巷 97 弄因西南氣流帶來之連日降雨, 使逕流入滲邊坡造成土體水壓力增加, 終使其破壞滑動, 崩塌土砂則堆積於道路及其下邊坡民房, 當中以東山路二段 100 巷 97 弄 9 號之住戶受災較為嚴重, 堆積土砂較多, 現況已初步執行道路及民房堆積土砂之清除工程。
- ❖ 災害規模: 崩塌範圍長約 30 公尺, 平均寬度約 20 公尺, 面積約 300 平方公尺, 平均崩塌深度約 3 公尺, 崩塌土方量約 900 立方公尺。1 號堆積區長約 10 公尺, 平均寬度約 30 公尺, 面積約 150 平方公尺, 平均堆積深度約 2 公尺, 堆積土方量約 300 立方公尺。2 號堆積區長約 30 公尺, 平均寬度約 40 公尺, 面積約 600 平方公尺, 平均堆積深度約 1 公尺, 堆積土方量約 600 立方公尺。
- ❖ 災損統計: 道路淤埋長度約 30 公尺, 5 棟民房遭土砂流入。
