## 114年土砂災例最速報

薇帕颱風

花蓮縣—玉里鎮東豐里

114年薇帕颱風-花蓮玉里-001

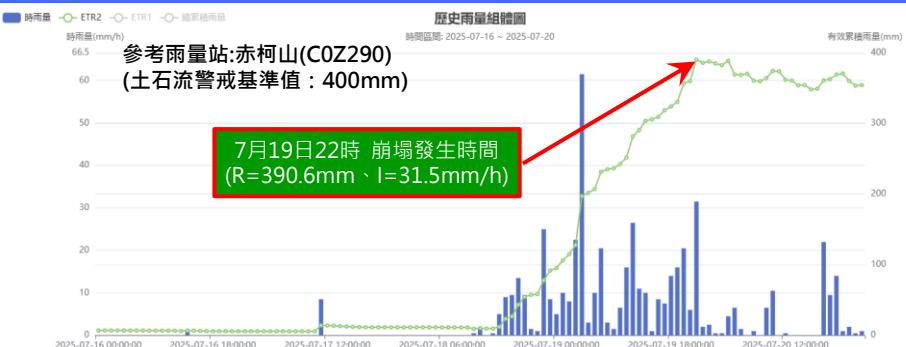
赤柯山雨量站

註1：降雨組體圖資料來源-本署土石流及大規模崩塌防災應變系統  
註2：拍攝方位角係以磁北方向0度順時針方向測至目標物之水平角。  
註3：發生時間為推估時間。  
註4：土石流警戒基準值係以發生時間事件所在村里為準。

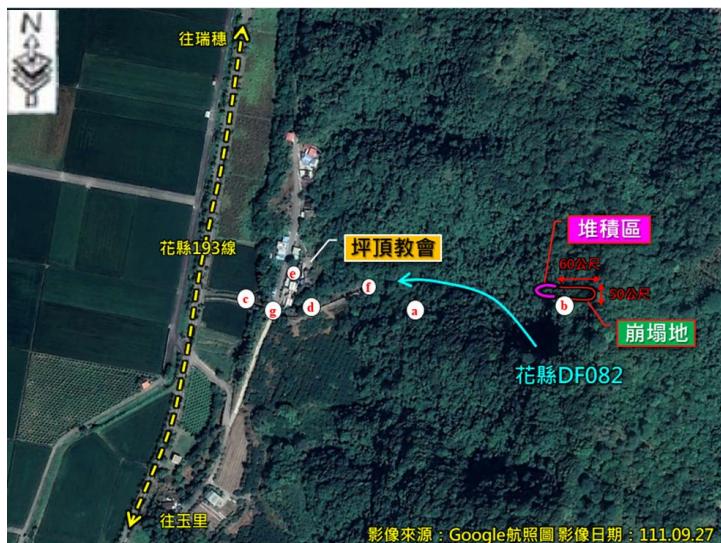
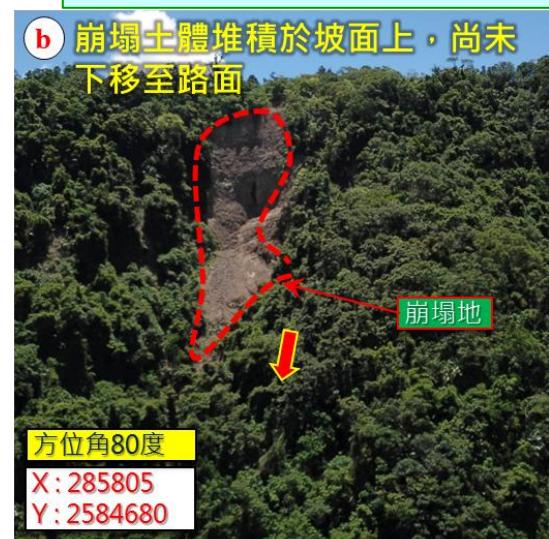
- ✓ 灾情描述：花縣DF082集水區內舊崩塌地因丹娜絲颱風及薇帕颱風過後逐漸擴大，土砂材料崩落並停留至坡面上，尚未下移至河道上。倘若未來遭遇颱風或強降雨事件，仍有可能影響下游右岸之坪頂聚落。
- ✓ 灾害規模：崩塌範圍長約 60 公尺，平均寬度約 50 公尺，面積約 3,000 平方公尺，平均崩塌深度約 5 公尺，崩塌土方量約 15,000 立方公尺。
- ✓ 灾損統計：無。

a 易風化破裂的砂貢岩互層，因含水量增加造成舊有崩塌擴大
