## 114年土砂災例最速報

鳳凰颱風

宜蘭縣—蘇澳鎮南興里

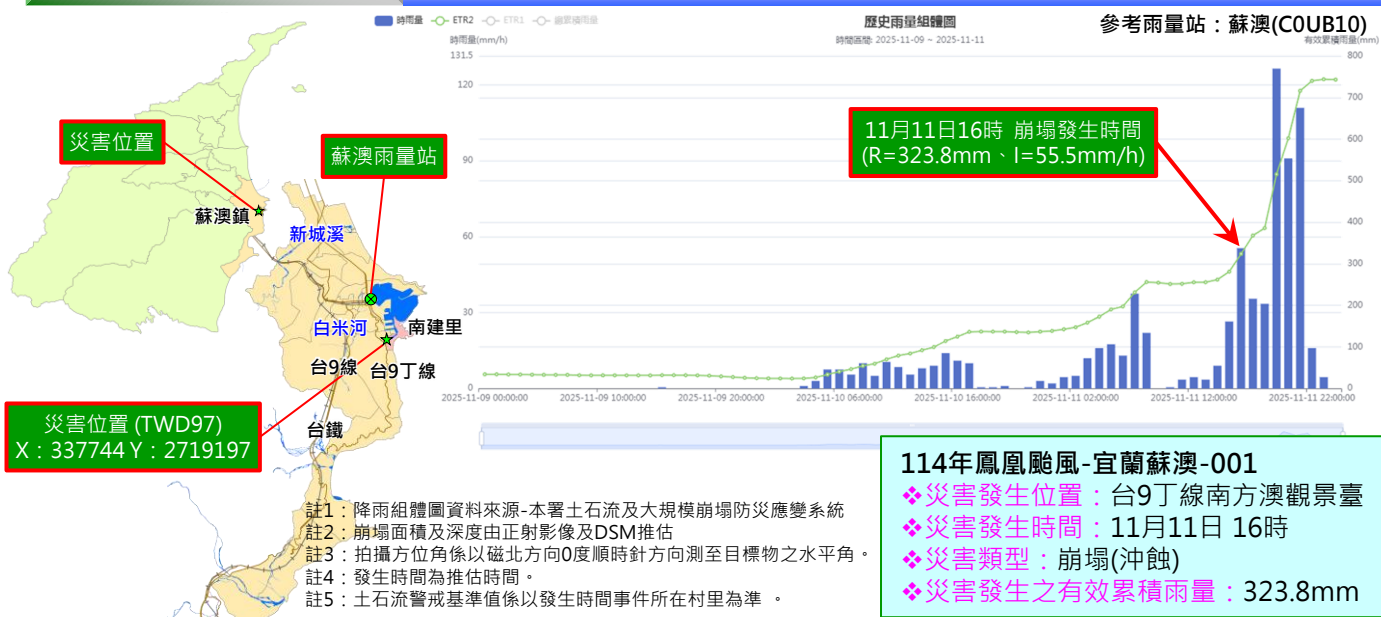
✓**災情描述:** 本次受到鳳凰颱風外圍環流及東北季風共伴影響，台9丁線南方澳觀景台路段之下邊坡因受雨水冲刷而發生崩塌，崩落土砂物質隨逕流下移，造成南興里華山巷、南興路沿線多處出現黃泥水與石塊湧入廟宇地下停車場及周邊民宅。

✓**災害規模:** 本次崩塌範圍高約16公尺，長約8公尺，深度約1公尺，面積約128平方公尺。

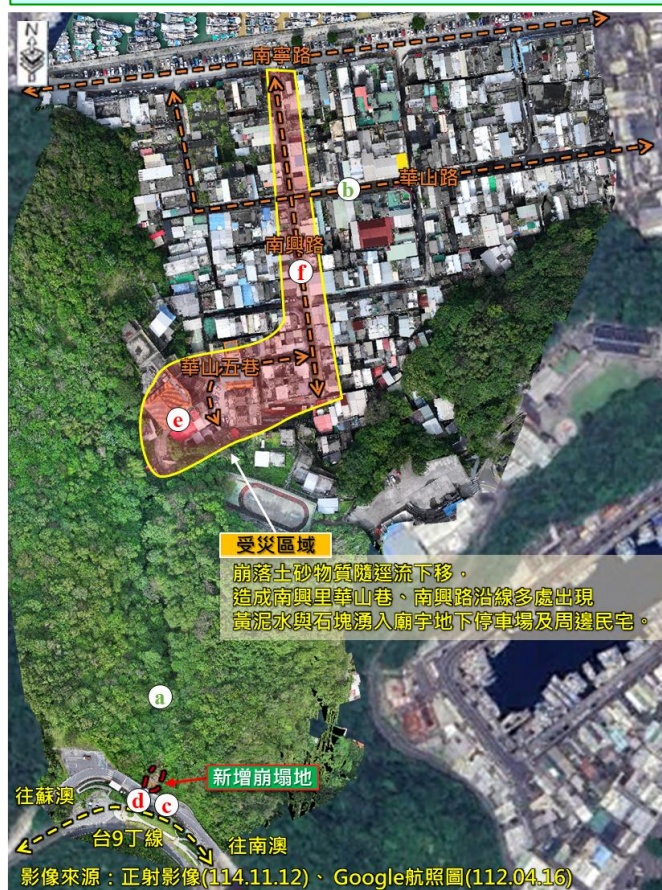
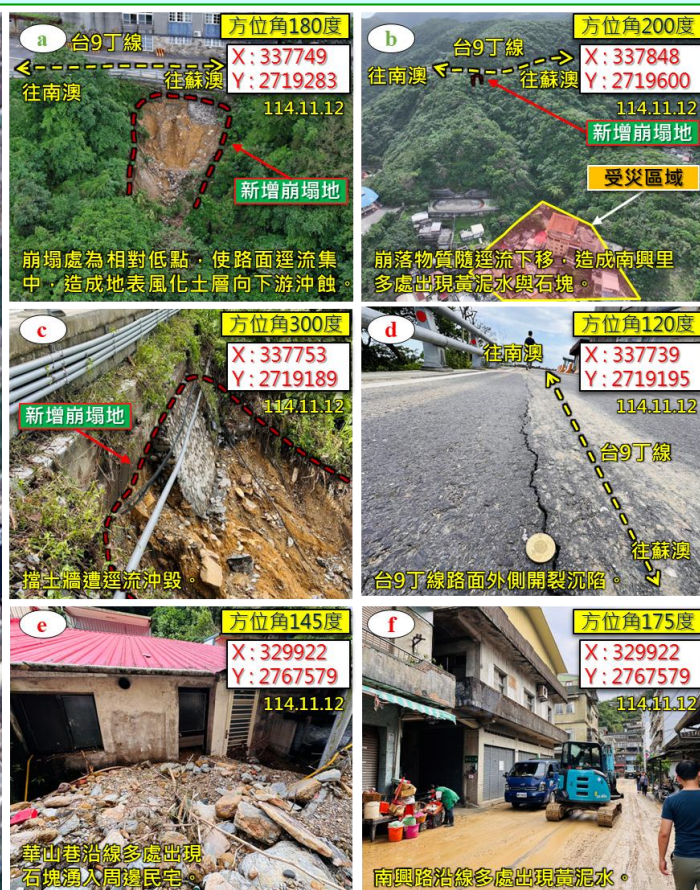
✓**災損統計:** 南興里華山巷、南興路黃泥水與石塊湧入廟宇地下停車場及周邊民宅。
