115年土砂災例最速報

0608豪雨

南投縣-竹山鎮大鞍里

加走寮溪堰塞湖

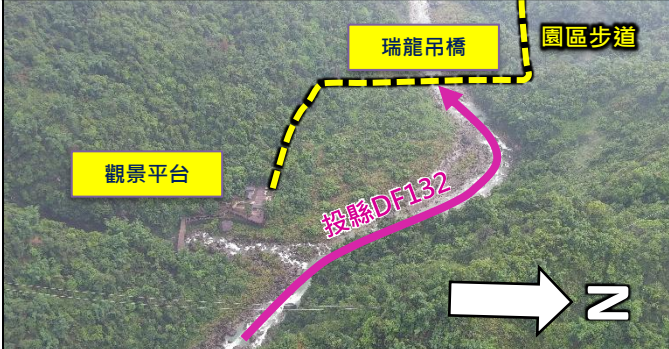
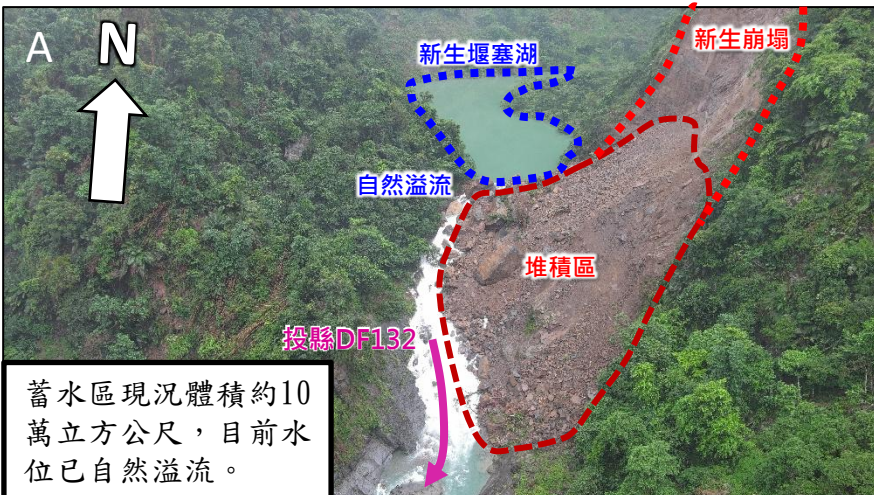
下游河道兩側並無保全住戶, 僅距離600公尺處有瑞龍瀑布觀景平台, 河道高差約20公尺; 900公尺處有瑞龍吊橋, 河道高差約30公尺。
