## 115年土砂災例最速報

巴威颱風

新竹縣-尖石鄉秀巒村

## 115年巴威颱風-竹縣LL004

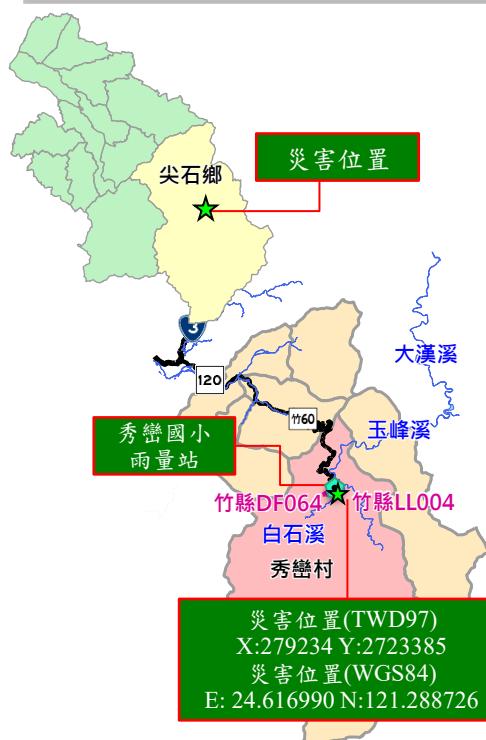
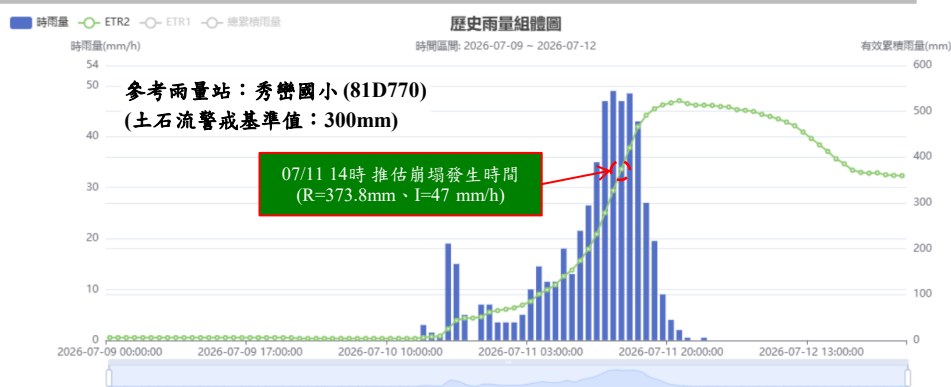
- 災害發生位置: 秀巒國小後方、白石溪上方
- 災害發生時間: 7月11日下午2時
- 災害類型: 崩塌
- 災害發生之有效累積雨量: 373.8mm

- 災害描述: 位於秀巒國小後方，白石溪上方，因巴威颱風豪雨造成右岸竹縣LL004(新竹縣-尖石鄉-T001)潛在大規模崩塌地，舊崩塌地下邊坡發生崩塌，崩塌面積約1.2公頃、堆積量約1.3萬立方公尺。
- 災害規模: 堆積區並無阻礙白石溪，最寬約佔河道20公尺(河道寬約40公尺)，現地無蓄水，堆積區後續汛期可能受降雨、冲刷及河道變化影響。河道對岸有保全對象秀巒聚落，河道高差約有20公尺以上，不受水流影響。崩塌坡面仍有殘存不穩定量體，惟再次大規模崩塌風險較低。
- 災害統計: 無

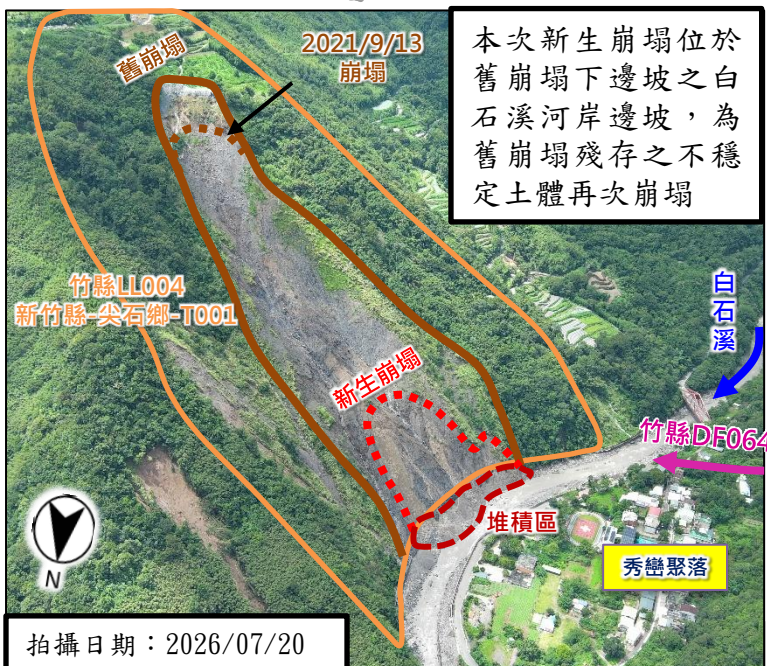
白石溪右岸崩塌為坡面朝西北之順向坡。本次崩塌係表面既有舊崩塌不穩定土體滑動，崩塌面積約1.2公頃，堆積區之不穩定土體約1.3萬立方公尺
