## 114 年土砂災例最速報

0728 豪雨

高雄市—桃源區勤和里

## 114 年 0728 豪雨-高雄桃源-001

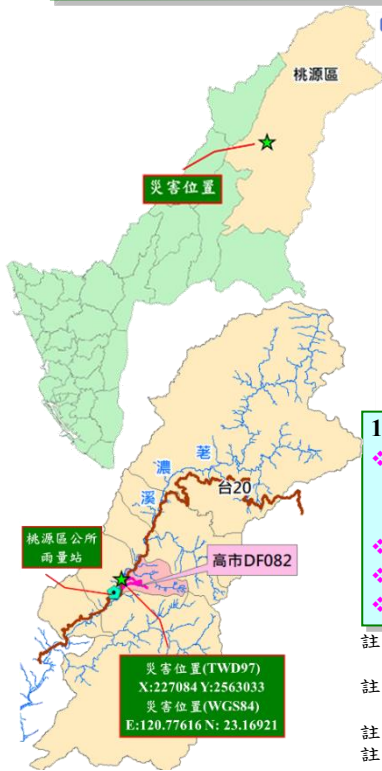
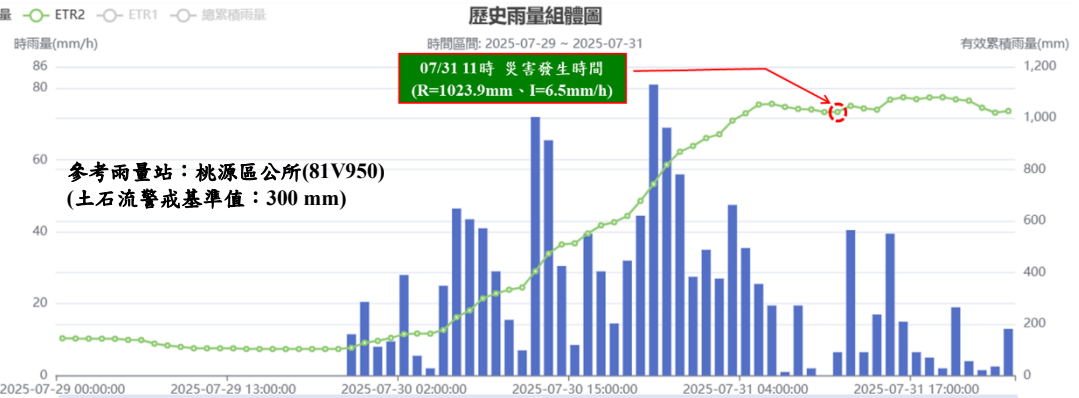
- ❖災害發生位置：東莊部落鋼便橋(高市 DF082)、阿力曼民宿後方民房
- ❖災害發生時間：07 月 31 日 10 時
- ❖災害類型：土石流、崩塌(山崩)
- ❖災害發生之有效累積雨量：1023.9mm

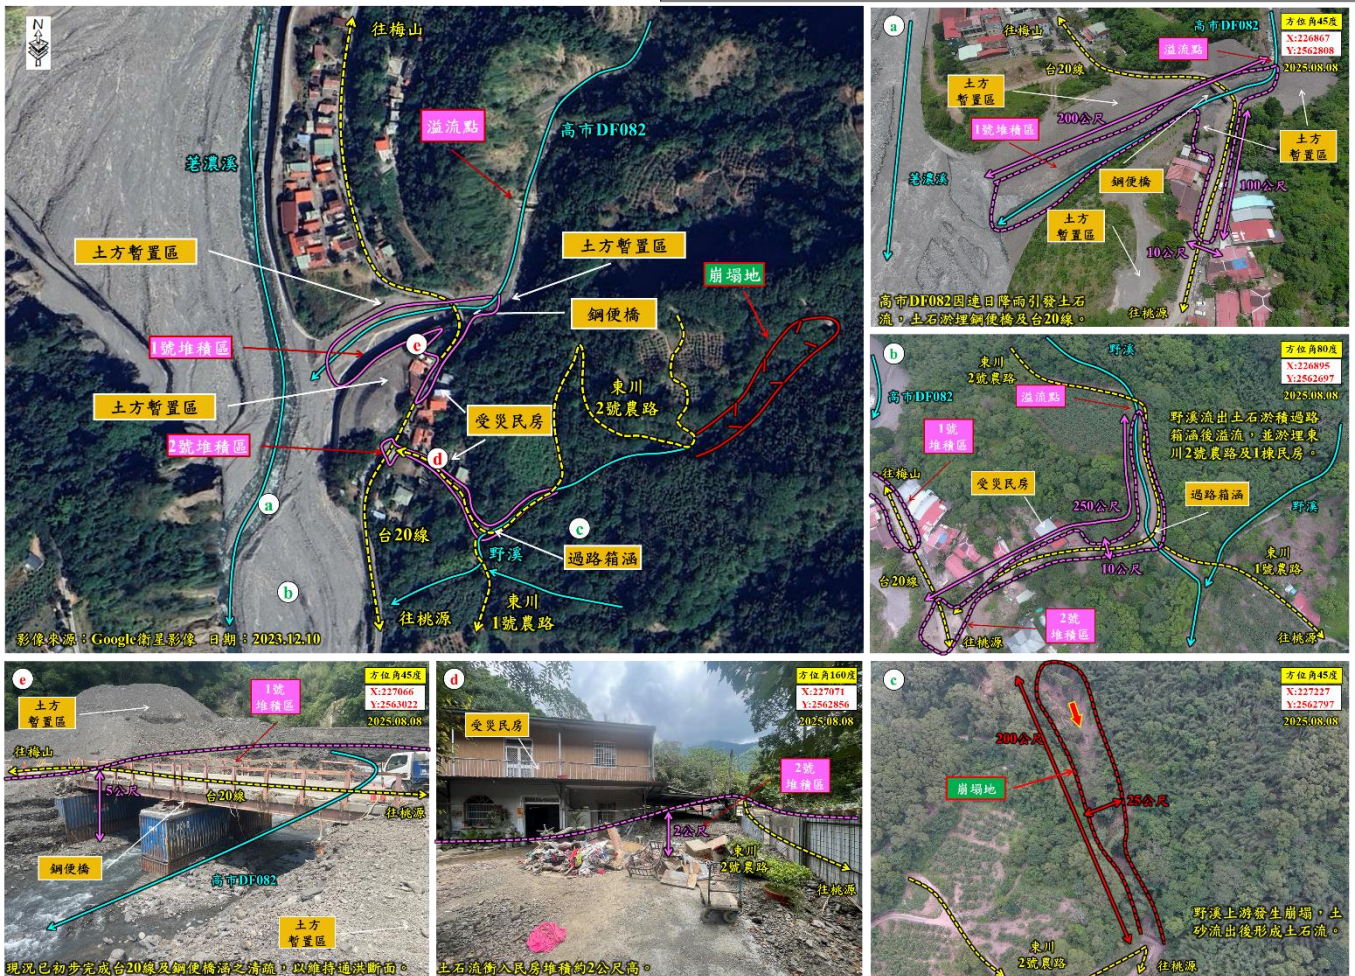
- ✓災情描述：東莊部落鋼便橋(高市 DF082)因西南氣流帶來之連日降雨引發土石流，土石流淤埋東莊鋼便橋及台 20 線，現況初步完成台 20 線及鋼便橋涵之清疏，以維持通洪斷面，此外，高市 DF082 南側野溪源頭發生崩塌，崩塌土砂流出後淤滿東川 2 號農路之過路箱涵，造成土砂溢流後沖入阿力曼民宿後方民房。
- ✓災損統計：道路淤埋長度約 350 公尺、1 棟民房遭土石流入。

總崩塌土方量約5,000立方公尺、總堆積土方量約20,000立方公尺
