## 114 年土砂災例最速報

0728 豪雨

彰化縣—芬園鄉同安村

## 114 年 0728 豪雨-彰化芬園-001

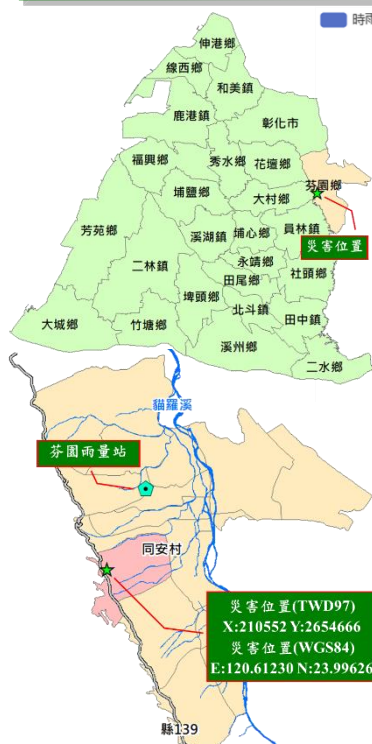
參考雨量站：芬園(C0G620)

歷史雨量組圖圖

時間區間：2025-07-29 ~ 2025-07-31

07/31 15時09分 災害發生時間  
(R=330.4mm、I=2.5mm/h)

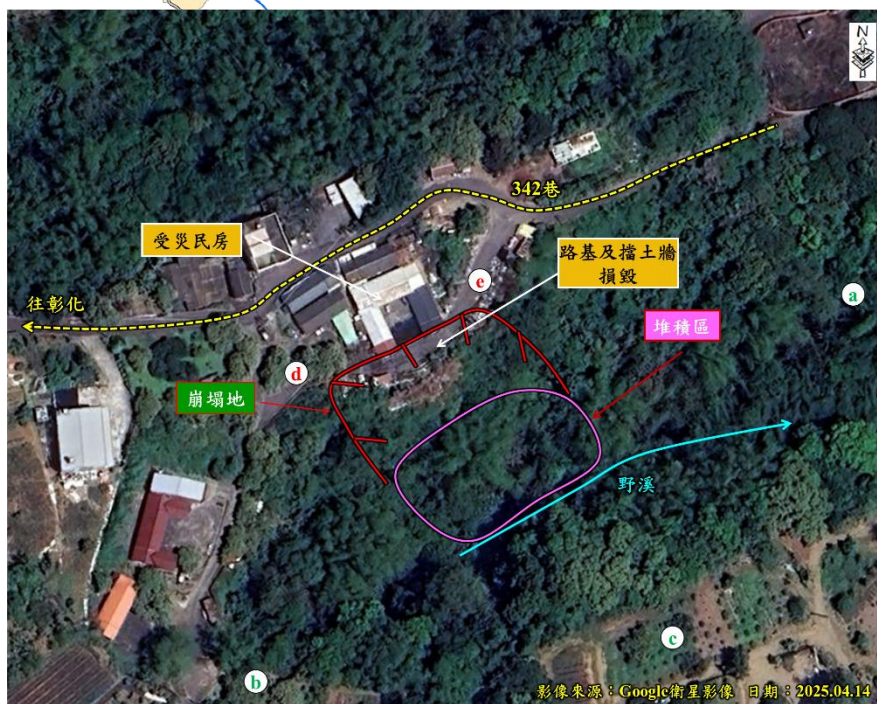
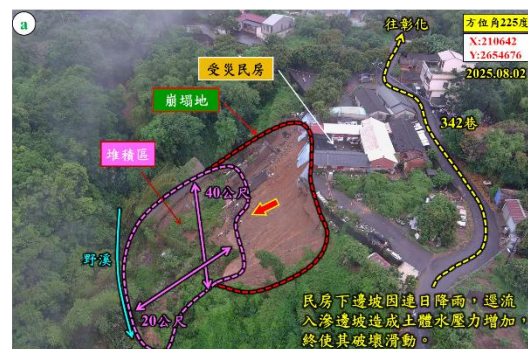
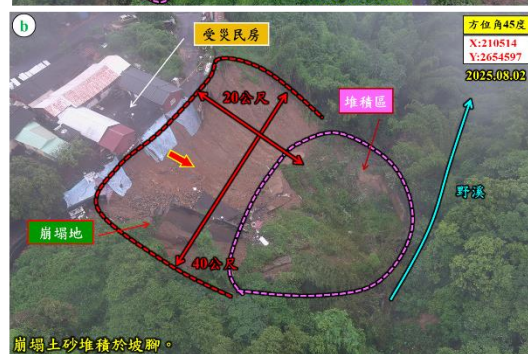
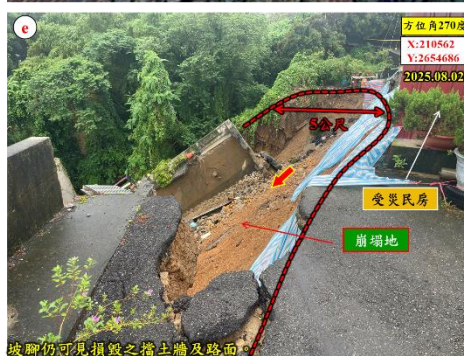
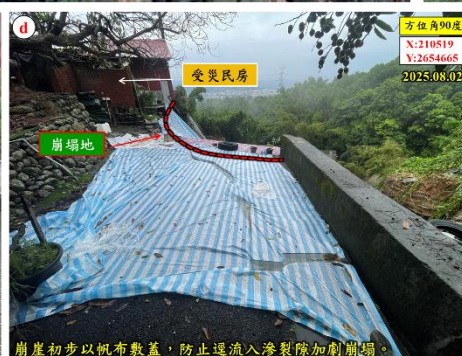
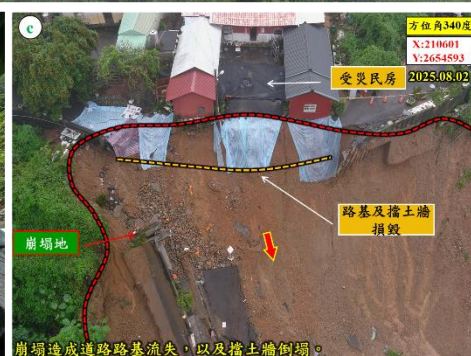
- 災害發生位置：大彰路 262 巷 105 號
- 災害發生時間：07 月 31 日 15 時 09 分
- 災害類型：崩塌(山崩)
- 災害發生之有效累積雨量：330.4mm

- 災情描述：大彰路 262 巷 105 號因西南氣流帶來之連日降雨，使逕流入滲邊坡造成土體水壓力增加，終使其破壞滑動，崩塌土砂則堆積於坡腳，並造成民房路基流失及擋土牆傾倒，現況崩崖以帆布數蓋，防止逕流入滲裂隙，加劇崩塌持續發生。
- 災害規模：崩塌範圍長約 20 公尺，平均寬度約 40 公尺，面積約 800 平方公尺，平均崩塌深度約 5 公尺，崩塌土方量約 4,000 立方公尺。堆積範圍長約 20 公尺，平均寬度約 40 公尺，面積約 800 平方公尺，平均堆積深度約 5 公尺，堆積土方量約 4,000 立方公尺。
- 災損統計：道路及擋土牆損毀長度約 40 公尺。
