## 114年土砂災例最速報

薇帕颱風

花蓮縣-萬榮鄉明利村

## 114年薇帕颱風-花蓮萬榮-001

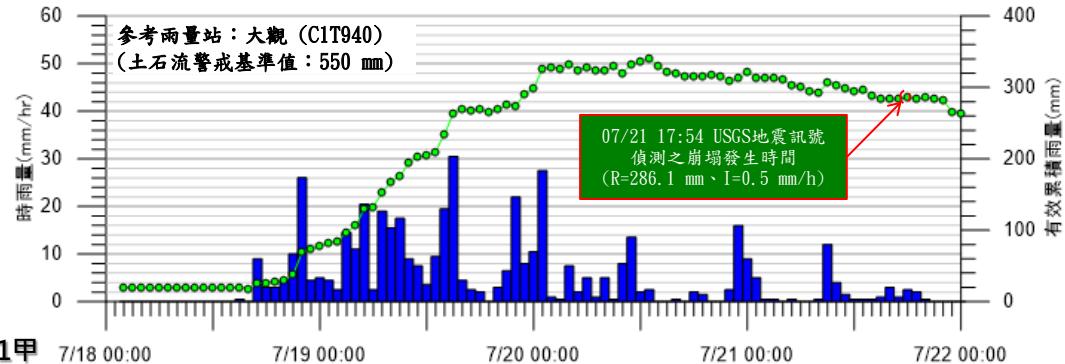
- ❖ 灾害發生位置：林田山118、122林班
- ❖ 灾害發生時間：7月21日 17:54
- ❖ 灾害類型：崩塌、堰塞湖
- ❖ 灾害發生之有效累積雨量：286.1 mm

註1：降雨組體圖資料來源一本署土石流及大規模崩塌防災應變系統

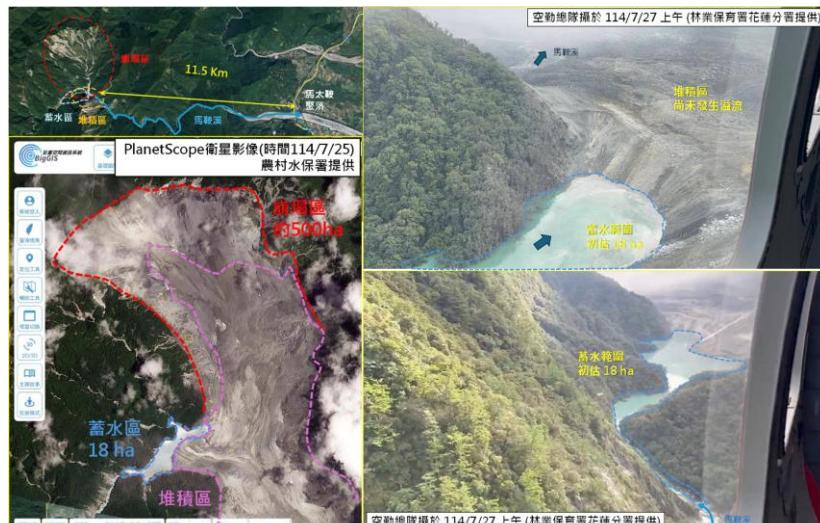
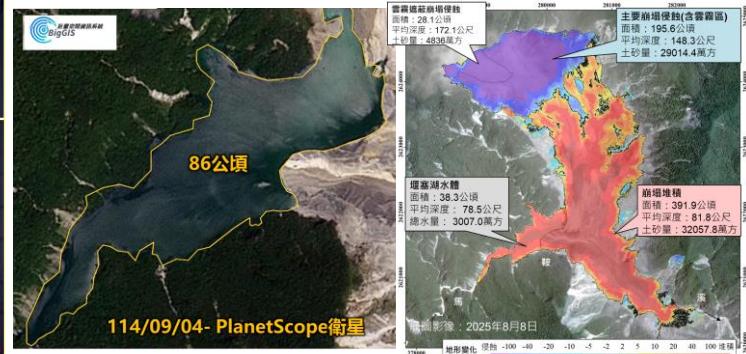
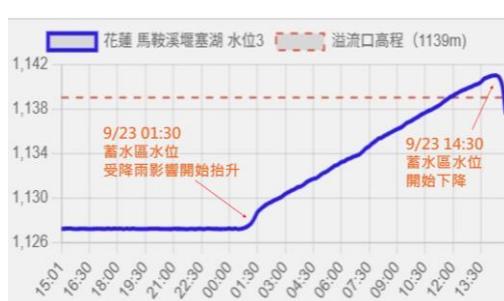
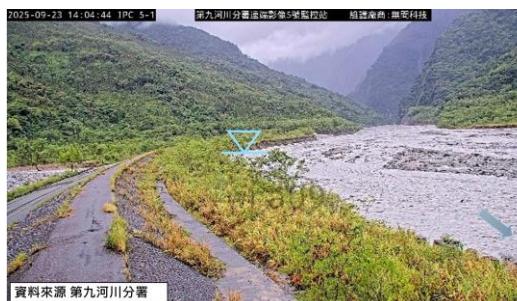
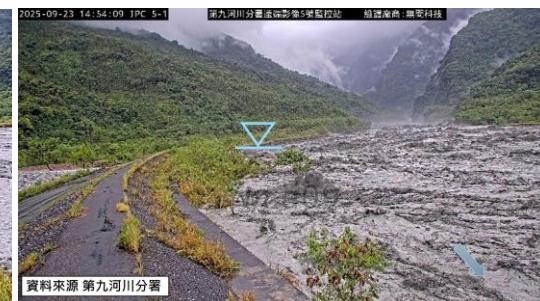
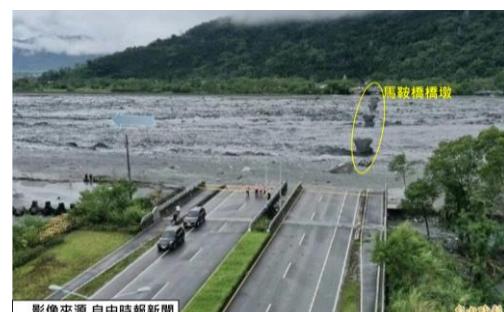
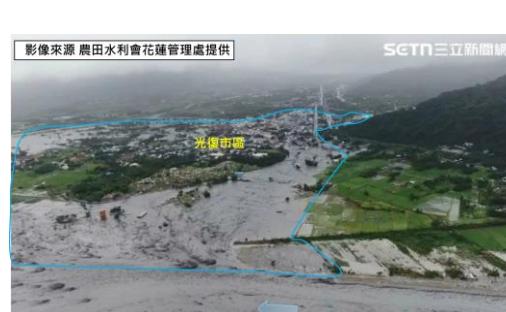
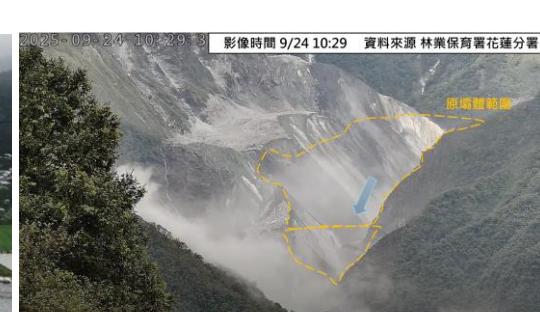
- ✓ 灾情描述：
- ✓ 7月25日農村水保署利用Plante衛星影像，於花蓮縣萬榮鄉(國有林林田山事業區第118、122林班)發現一規模達500公頃之大規模崩塌並形成堰塞湖，馬太鞍溪堰塞湖壩體的高度200公尺，蓄水面積約18公頃，推估最大蓄水量約8,600–9,100萬立方公尺。堆積位置距離下游馬太鞍部落(萬榮鄉明利村)約11.5公里。發現時堰塞湖尚未溢流，蓄水體積隨後續降雨持續增加。
- ✓ 8月23日時，蓄水量達約3,960–4,800萬立方公尺。
- ✓ 9月23日受櫻加沙颱風降雨影響，於14:30發生溢流，首波洪峰於15:08抵達馬太鞍溪橋，並於15:30造成馬太鞍溪橋面毀損，洪峰於16:00溢淹至光復市區造成大範圍淹水。
- ✓ 災害規模：根據林業保育署觀測資料，14:50分溢流造成壩體高度下降14公尺，流出水量約1,540萬立方公尺，後續水體持續流出。
- ✓ 災損統計：死者9人死亡、17人失聯 (9/24 16:00 統計)
