## 114 年土砂災例最速報

## 花蓮縣—秀林鄉崇德村

## 114 年其他(0518)-花蓮秀林-002

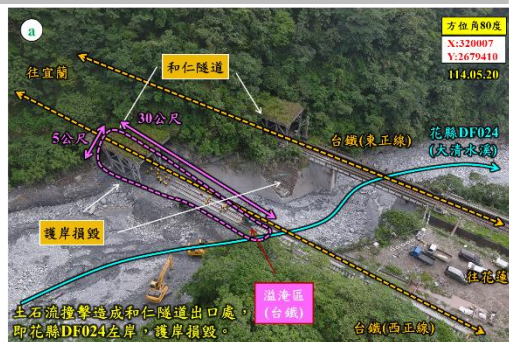
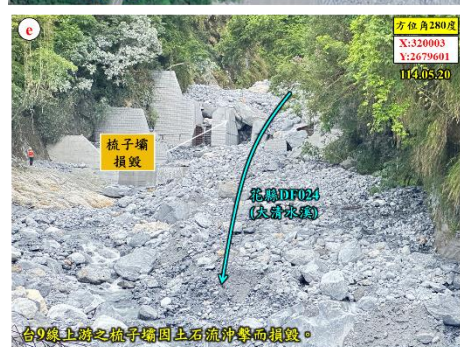
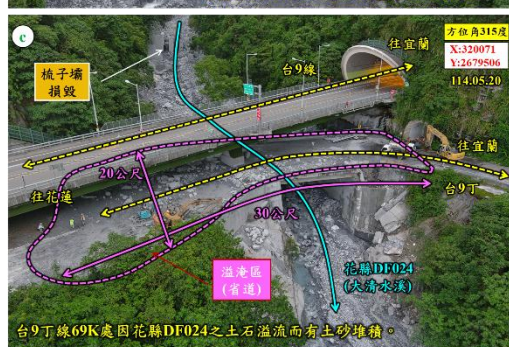
- ✓災情描述：花縣 DF024 因5月18日之午後雷陣雨引發土石流，致使台鐵(西正線)和仁隧道南口、台9丁線69K處因土石溢流覆蓋軌面及路面，並造成台9線上游之梳子壩因土石流衝擊而損毀，和仁隧道出口處，即花縣 DF024 左岸之護岸則因土石流撞擊而損毀。

- ✓災害規模：台鐵軌面土石溢流範圍長約30公尺，寬約5公尺，面積約150平方公尺，平均堆積深度約0.1公尺，堆積土方量約15立方公尺；台9丁線路面土石溢流範圍長約20公尺，寬約30公尺，面積約600平方公尺，平均堆積深度約0.3公尺，堆積土方量約180立方公尺，總堆積土方量約195立方公尺。

- ✓災損統計：鐵路及道路淤埋長度各約30公尺，總長60公尺。
