# 106 年 1011 豪雨重大土砂災例最速報

106 年 1011 豪雨

臺東縣—卑南鄉溫泉村

## 106 年 1011 豪雨-臺東卑南-002

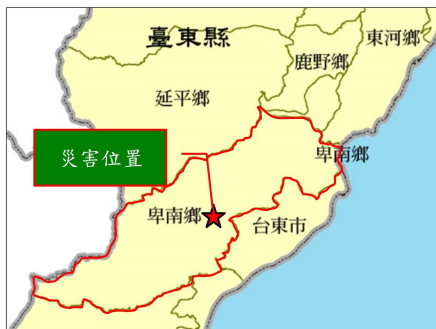
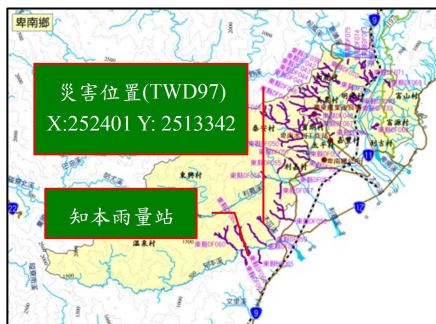
- ✓災情描述：受卡努颱風外圍環流連日豪大雨影響，造成卑南鄉溫泉村鎮樂山區部分民宅遭土砂淤埋及木瓜溪千歲橋嚴重淤積阻塞，隨時可能溢流致災。
- ✓災害規模：崩塌面積約 400 平方公尺、道路損壞約 200 公尺、土砂量約 500 立方公尺。
- ✓災損統計：2 戶房舍遭土砂流入、橋樑受損 1 座。

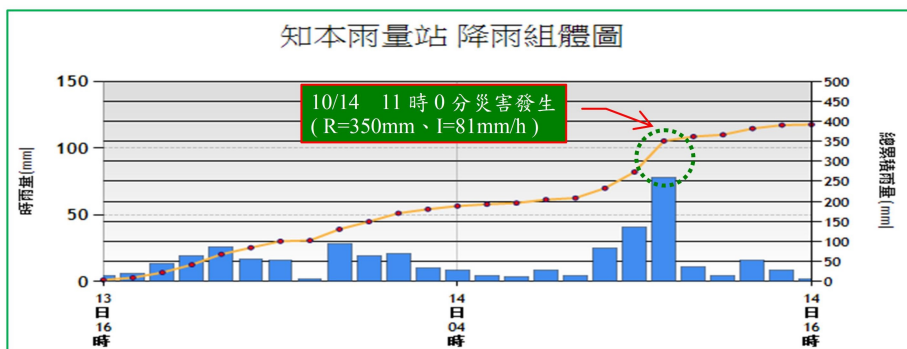
(參考雨量站：知本(C0570) 土石流警戒基準值：500mm)

註 1：降雨組體圖資料來源—本局土石流防災應變系統
