## 114 年土砂災例最速報

## 花蓮縣一秀林鄉崇德村

## 114 年其他(0520)-花蓮秀林-001

- ◆災害發生位置：崇德隧道南、北口
- ◆災害發生時間：05 月 20 日 16 時
- ◆災害類型：崩塌(沖蝕)
- ◆災害發生之有效累積雨量：82.04mm

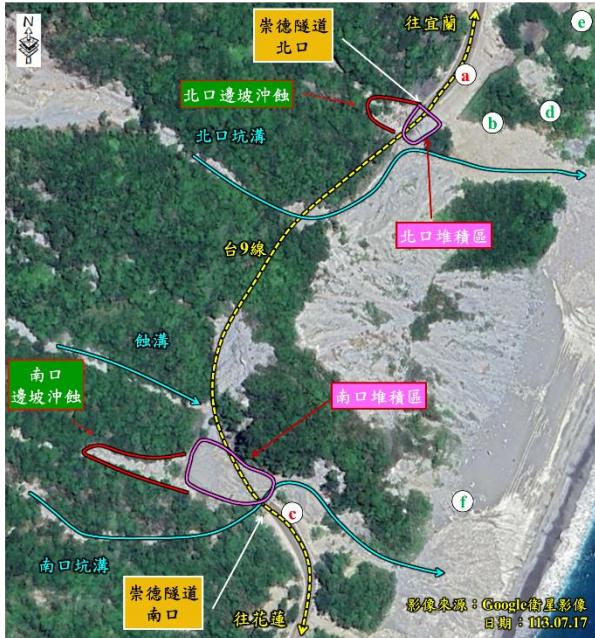
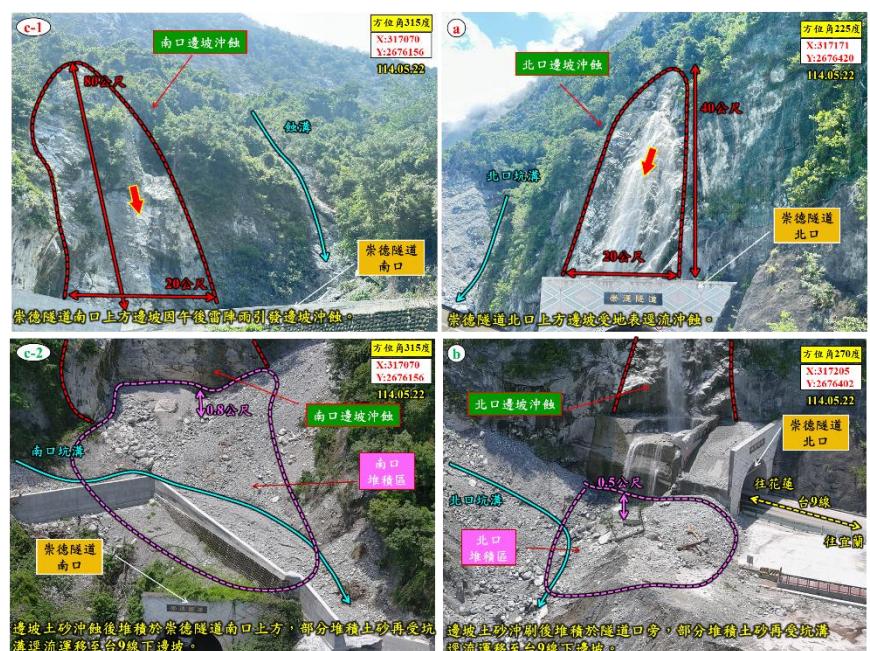
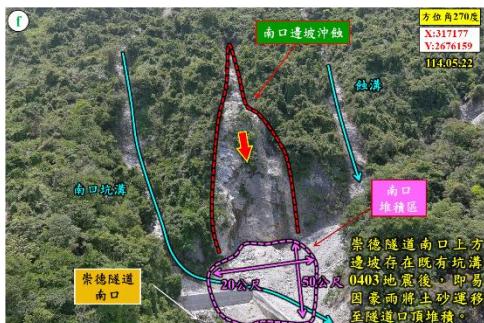
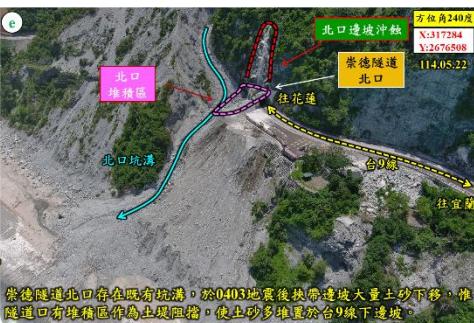
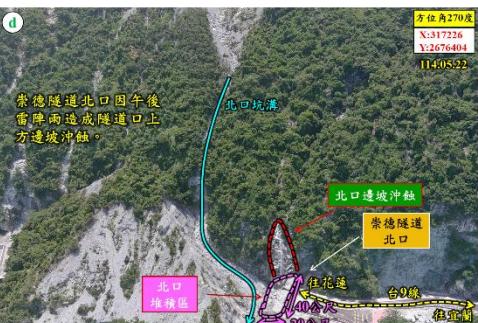
- ✓ 灾情描述：崇德隧道南、北口因 5 月 20 日之午後雷陣雨沖蝕隧道口上邊坡之裸露地表，致使大量土砂下移至隧道口頂，兩處隧道口上邊坡皆存在既有坑溝，於 0403 地震後即易因豪雨將土砂運移至隧道口頂堆積，而北口有堆積區作為土堤阻擋，使土砂多堆置於台 9 線下邊坡，南口則沿隧道口頂流至下邊坡，惟偶有高含砂水流可能噴濺至道路影響通行。
- ✓ 灾害規模：崇德隧道南口沖蝕範圍長約 80 公尺，寬約 20 公尺，面積約 1,600 平方公尺，沖蝕深度約 0.5 公尺，沖蝕土方量約 800 立方公尺；堆積區範圍長約 50 公尺，最大寬約 20 公尺，面積約 1,000 平方公尺，平均堆積深度約 0.8 公尺，堆積土方量約 800 立方公尺。崇德隧道北口沖蝕範圍長約 40 公尺，寬約 20 公尺，面積約 800 平方公尺，沖蝕深度約 0.5 公尺，沖蝕土方量約 400 立方公尺；堆積區範圍長約 40 公尺，最大寬約 20 公尺，面積約 800 平方公尺，平均堆積深度約 0.5 公尺，堆積土方量約 400 立方公尺。總土方量約 1,200 立方公尺。
- ✓ 災損統計：無。
